## **Bericht zur Sanierung des Radwegs bei Percha in der Gemeinde Ainring**

Auftraggeber: Gemeinde Ainring  
Auftragnehmer: Panmax GmbH

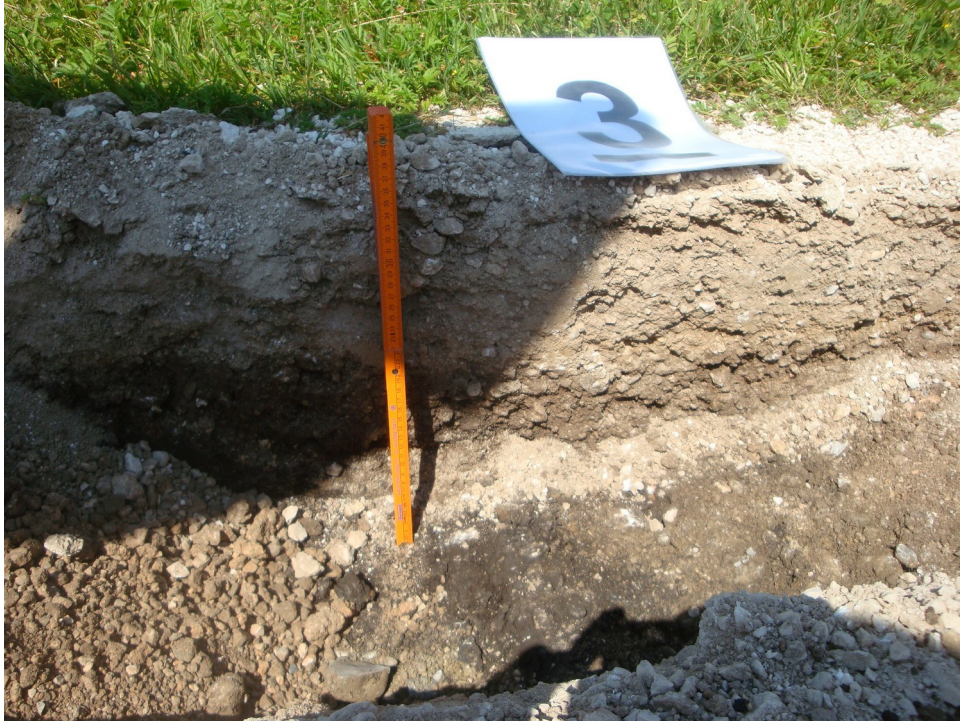
Entnahme der Bodenproben mittels Baggerschürfung –  
unter dem Kiesaufbau ist der dunkle Moorboden zu erkennen:

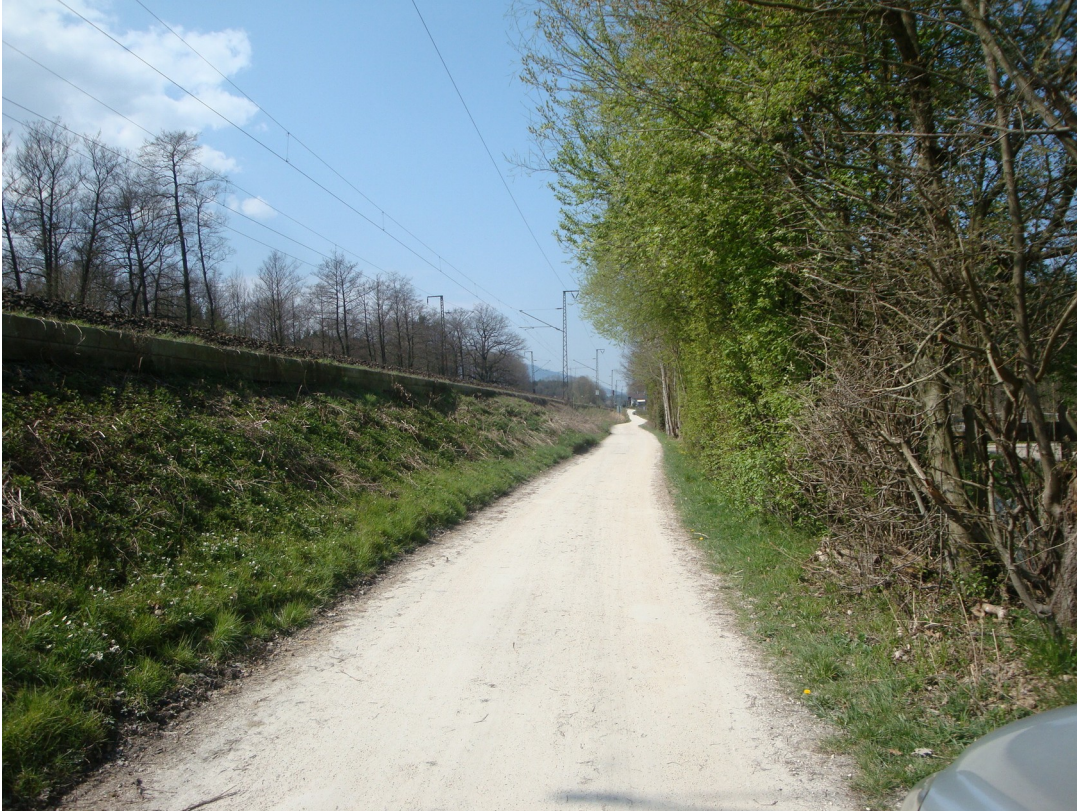
**Vorher:**

Die Bindekiesoberfläche wurde in den letzten Jahren mehrmals saniert. Durch die starke Frequentierung kam es verstärkt zur Schlaglochbildung und der Frost- Tauwechsel trug sein Übriges bei. Aufgrund des moorigen Untergrunds war hier auf ca. 500 Meter Länge ein Bodenaustausch Verfahren für über 200.000 EUR angedacht.
