## Bericht zur Sanierung der Zufahrt Buch in der Gemeinde Grabenstätt

Auftraggeber: Gemeinde Grabenstätt  
Auftragnehmer: Panmax GmbH

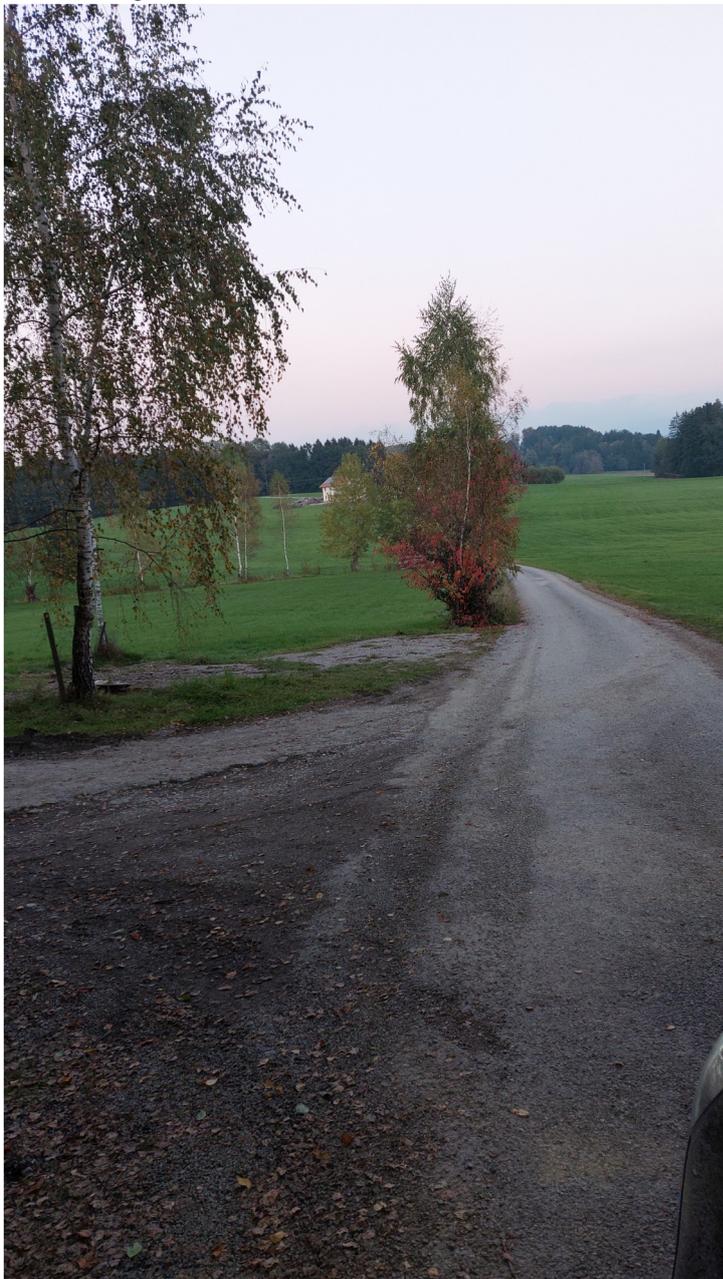
Um die Wasserführung zu verbessern wurde am oberen Teil des Weges eine leichte Rinne ausgeformt (zu erkennen in der Mitte des Bildes). Diese wurde ebenfalls mit der Doppelten Oberflächenbehandlung versehen. Das Wasser wird auf Höhe des Baumes in den dort vorhandenen Graben abgeleitet.

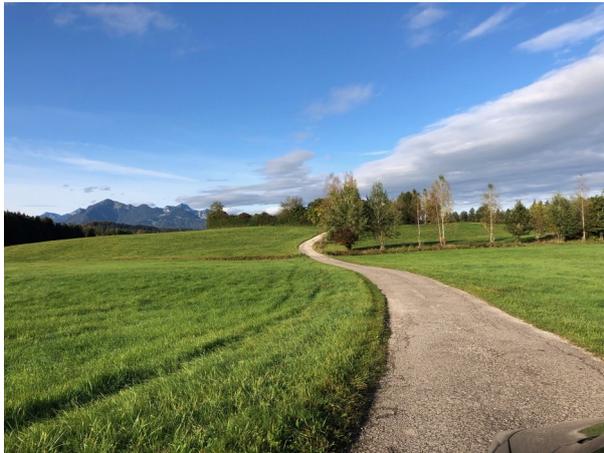
**Vorher:**

Die Zufahrt zum Anwesen Buch in der Gemeinde Grabenstätt war für die Anwohner schon seit langem eine Belastung. Die vorhandene Asphaltschicht war bereits stark ausgemagert und teilweise nicht mehr vorhanden. Durch die leichte Hanglage wurden Teile der Straße immer wieder ausgespült, so dass der Bauhof immer mehr Zeit für die Instandhaltung aufwenden musste.

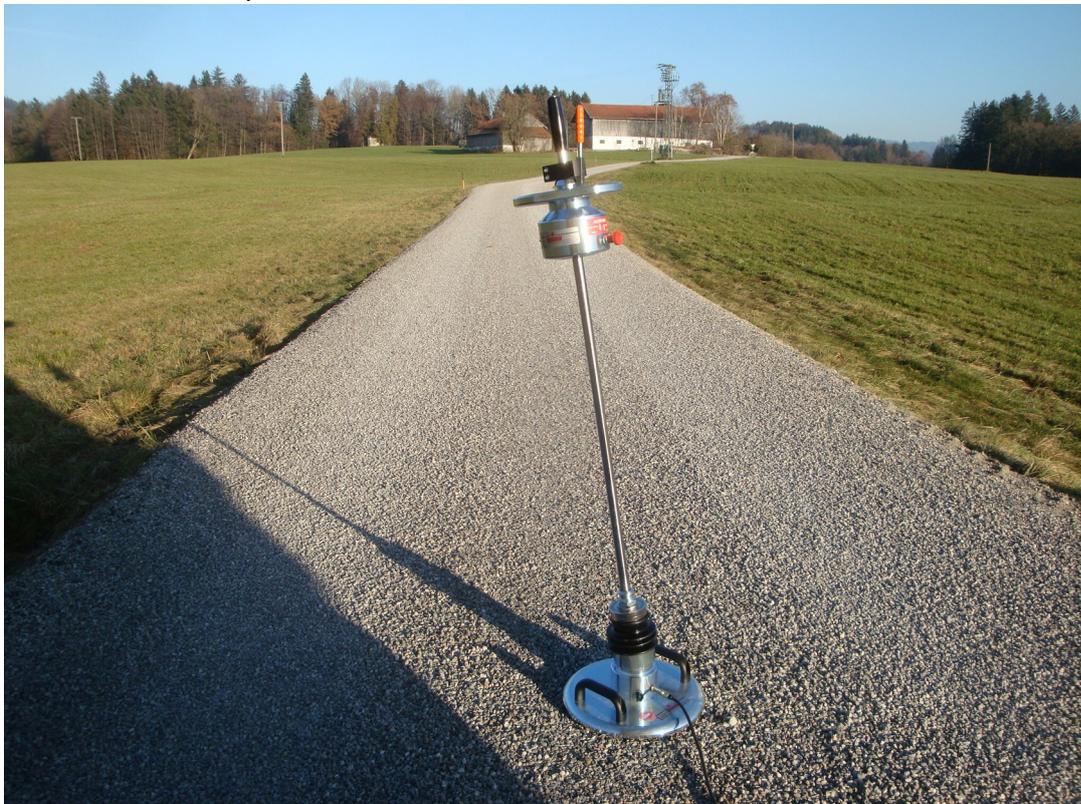
Tag	Uhrzeit	[MN/m <sup>2</sup> ]	
26.11.2020	14:36	153,06	14 Tage nach Ausführung
26.11.2020	14:39	111,39	14 Tage nach Ausführung
26.11.2020	14:43	155,17	14 Tage nach Ausführung

Abnahme der Lastplattendruckversuche:
