Bericht zur Sanierung eines Radweges nahe Lauterbach bei Rohrdorf mit Nanopolymer am 11.04.2019

Auftraggeber: Gemeinde Rohrdorf
Auftragnehmer: Bernegger GmbH
Lieferant Nanotechnologie: Panmax GmbH

Technischer Bericht:

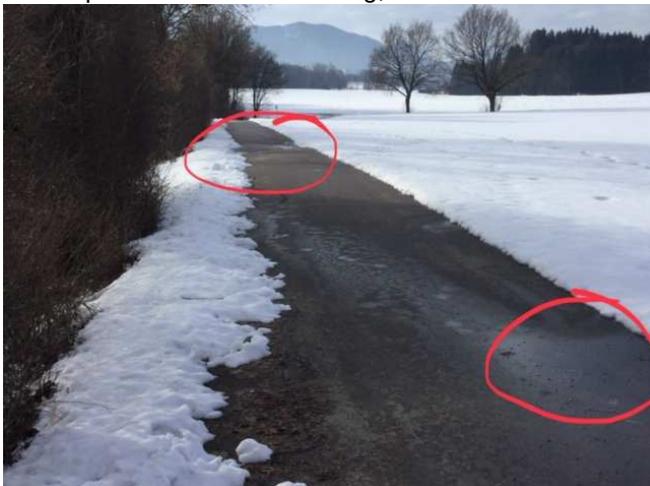
1. Fotos von der zu sanierenden Straße – aufgenommen am 13.02.2019:

Die Straße zeigt starke Verdrückungen und Setzungen sowie Spurrinnen.

Der Asphalt ist noch nicht rissig, da er noch nicht so alt und noch elastisch ist.

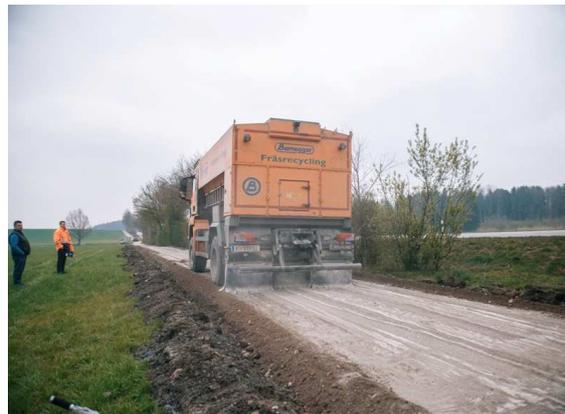
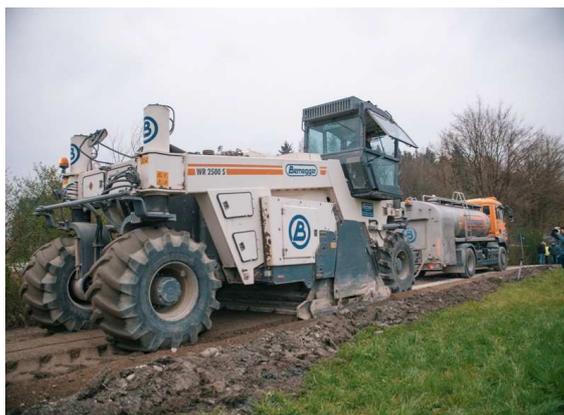
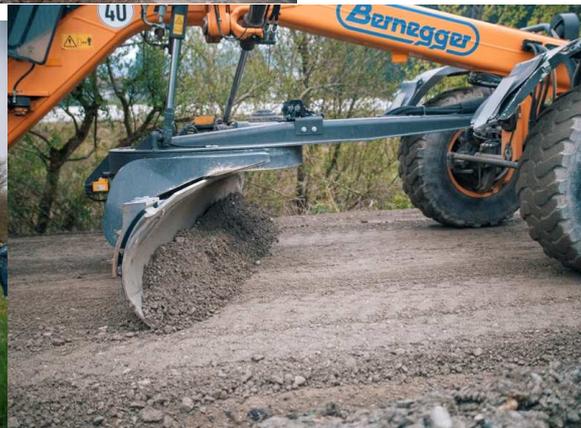
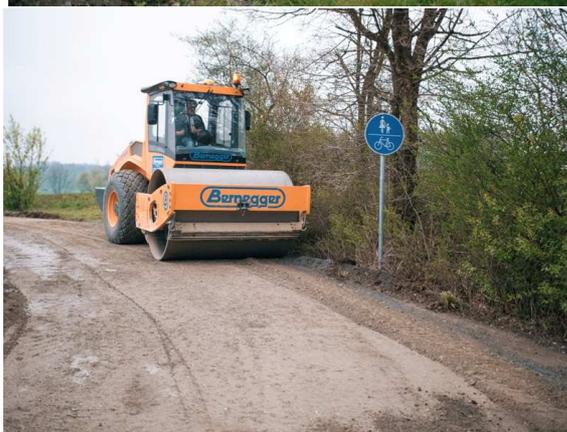
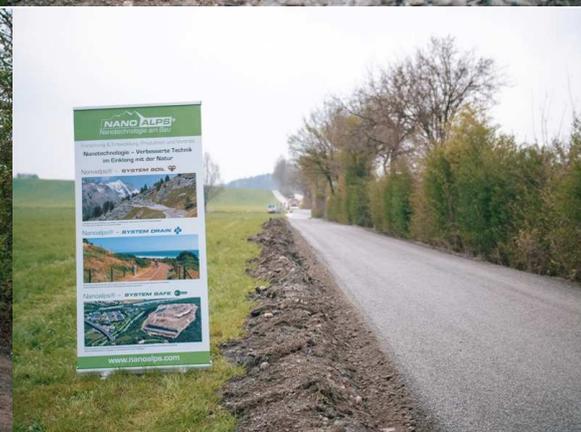
2. Fotos von den Stabilisierungsarbeiten am 11.04.2019:

Am 11.04.2019 wurde der Radweg vor dem eigentlichen Stabilisierungsvorgang mit der leistungsstarken Recyclingfräse durchgefäst und mittels Gräder wurde die gewünschte Nivellette hergestellt. Durch die starken Setzungen des Radweges musste erst wieder ein einheitliches Quergefälle hergestellt werden.

Die Straße entwässert nun einseitig in Richtung des Straßengrabens mit einem Quergefälle von ca. 2,5%.

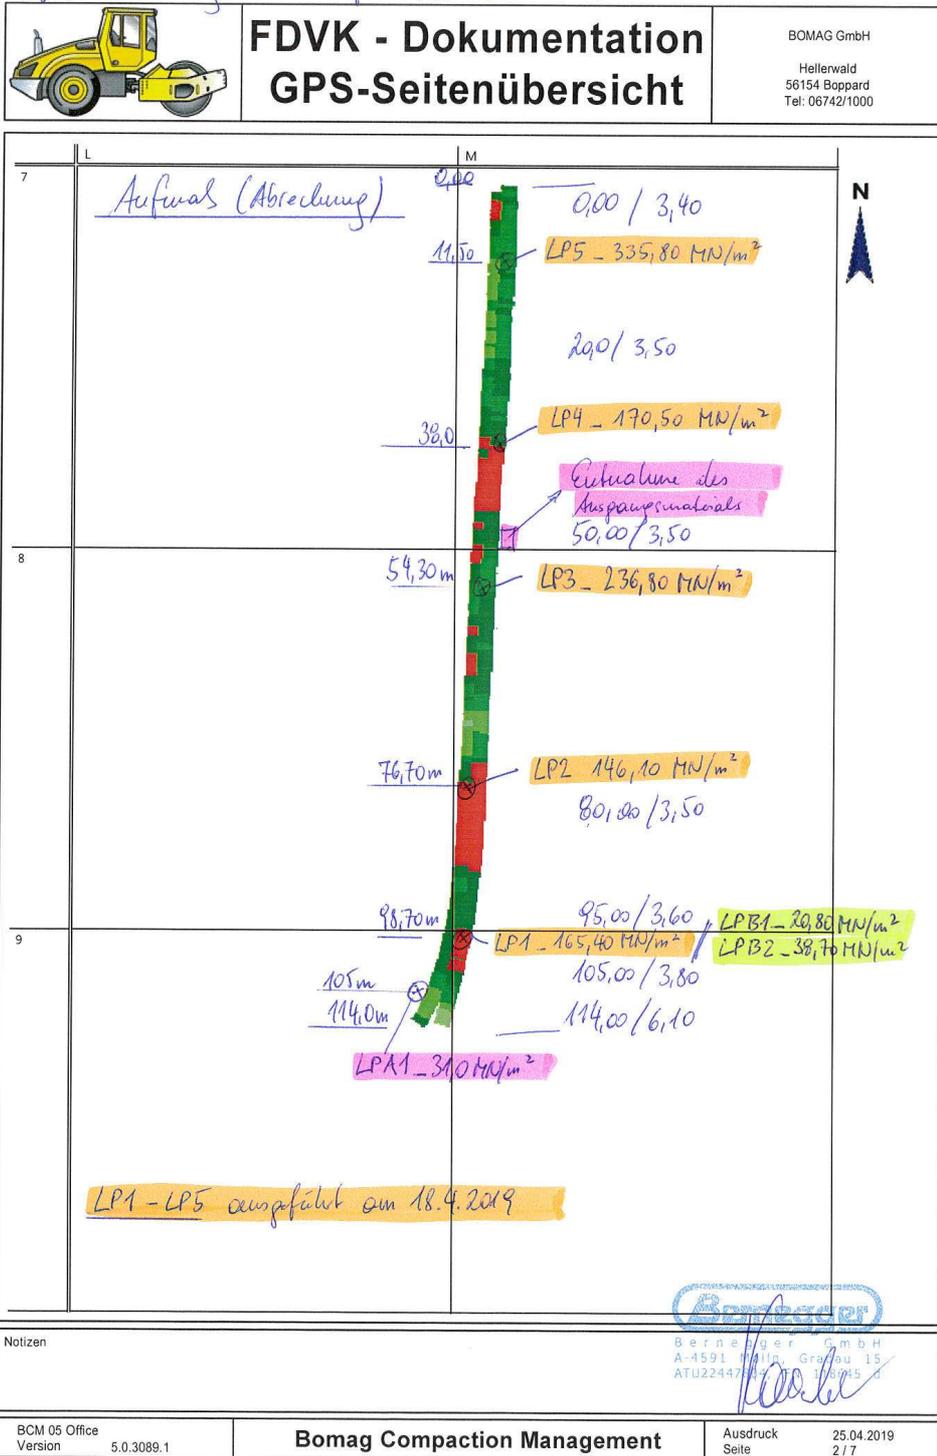
3. FDVK Übersicht - Aufmaß - Lage der durchgeführten Versuche:

B/H: Radweg Polardorf - VarioControl GPS

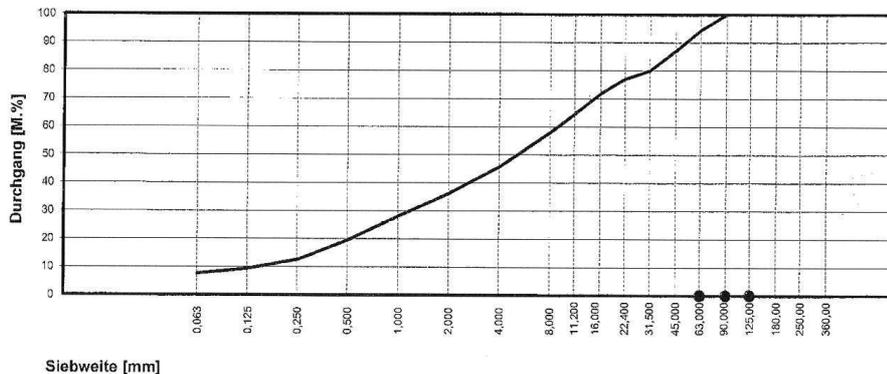
4. Prüfbericht zur Korngrößenverteilung des zu stabilisierenden Ausgangsmaterials vom 10.04.2019

Siebanalyse	Sieböffnung	Siebrückstand	Sieböffnung	Summe der Siebdurchgänge
				90,000 mm
	83,000 mm	5,6 M. %	63,000 mm	94,4 M. %
	45,000 mm	7,2 M. %	45,000 mm	87,2 M. %
	31,500 mm	7,1 M. %	31,500 mm	80,1 M. %
	22,400 mm	3,0 M. %	22,400 mm	77,1 M. %
	16,000 mm	5,2 M. %	16,000 mm	71,8 M. %
	11,200 mm	7,2 M. %	11,200 mm	64,6 M. %
	8,000 mm	6,8 M. %	8,000 mm	58,0 M. %
	4,000 mm	12,2 M. %	4,000 mm	45,7 M. %
	2,000 mm	9,5 M. %	2,000 mm	36,2 M. %
	1,000 mm	8,1 M. %	1,000 mm	28,1 M. %
	0,500 mm	8,7 M. %	0,500 mm	19,5 M. %
	0,250 mm	6,9 M. %	0,250 mm	12,6 M. %
	0,125 mm	3,2 M. %	0,125 mm	9,4 M. %
	0,063 mm	1,8 M. %	0,063 mm	7,6 M. %
	< 0,063 mm	7,6 M. %

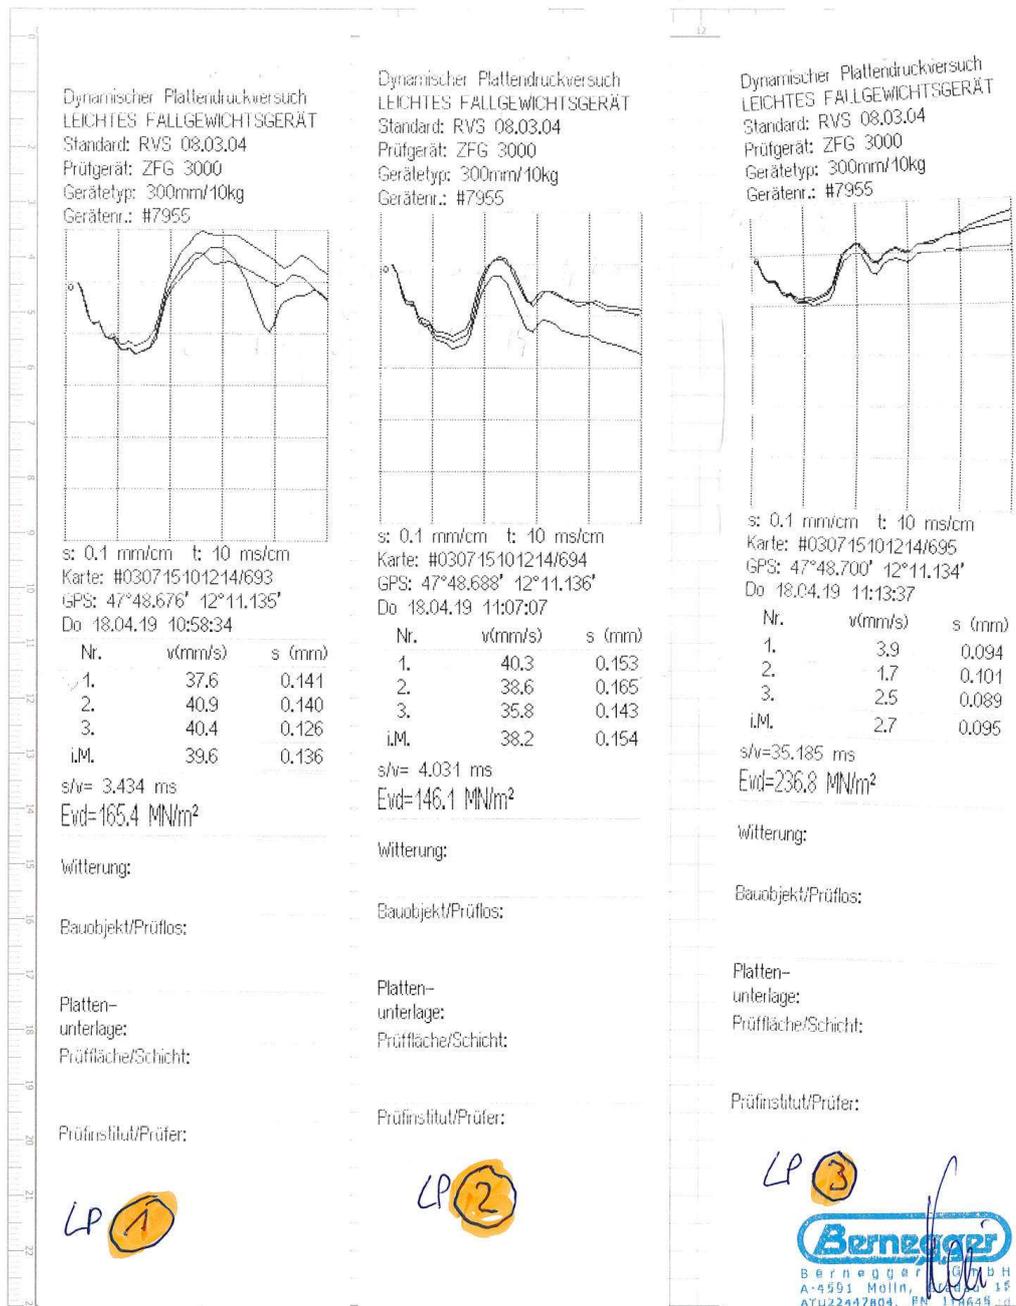
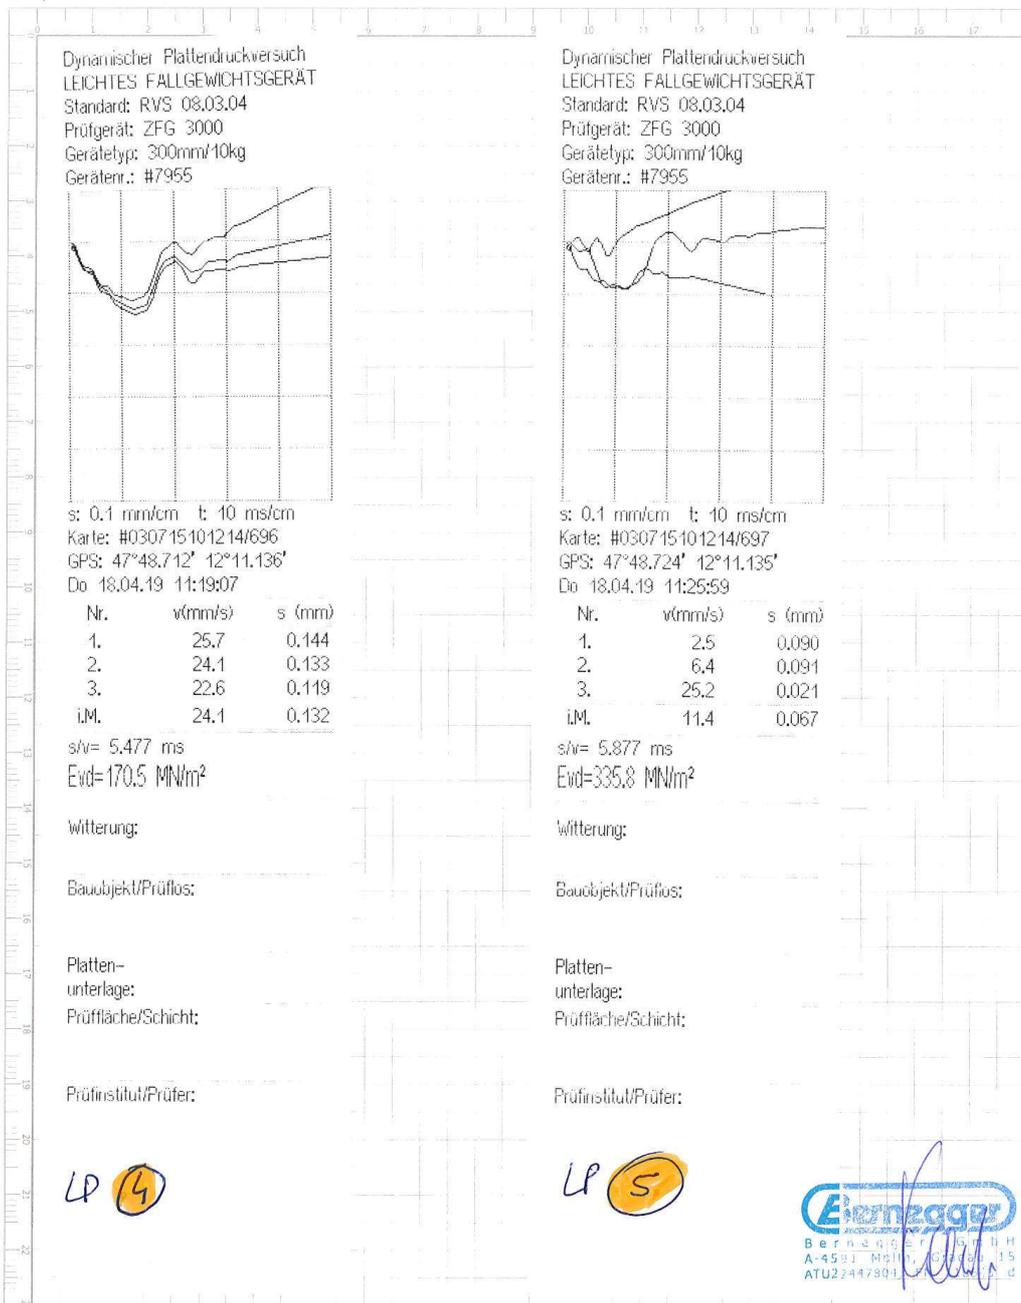
8. Lastplattenversuche LP 1 bis LP 5 vom 18.04.2019

Dynamische Lastplattenversuche am 18.4.2019 / LZR: 11.4.2019

Tag	Uhrzeit	[MN/m ²]	
10.04.2019	7:54	31,10	vor Ausführung
11.04.2019	7:03	20,80	vor Ausführung
11.04.2019	9:45	38,70	direkt nach Ausführung
18.04.2019	10:58	165,40	eine Woche nach Ausführung
18.04.2019	11:07	146,10	eine Woche nach Ausführung
18.04.2019	11:13	236,80	eine Woche nach Ausführung
18.04.2019	11:19	170,50	eine Woche nach Ausführung
18.04.2019	11:25	335,80	eine Woche nach Ausführung
