Bericht zur Sanierung der Ziegeleistraße – Gemeinde Tutzing

Auftraggeber: Gemeinde Tutzing
Auftragnehmer: Bernegger GmbH
Lieferant Nanotechnologie: Panmax GmbH

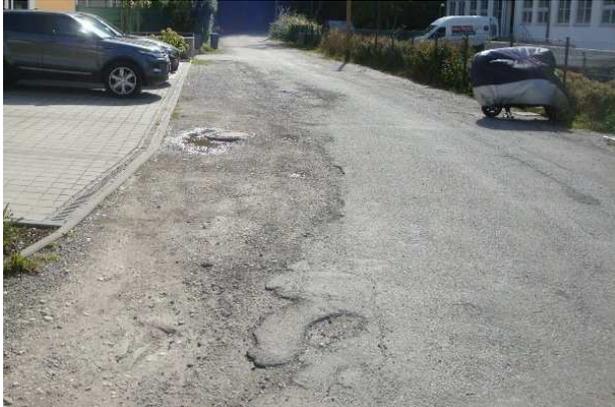
Die Ziegeleistraße in der Gemeinde Tutzing war aufgrund von Bauarbeiten in den letzten Jahren stark belastet. Entsprechend war der Zustand der Straße:

Der Asphalt war stellenweise bereits stark ausgemagert und die Straße war mit vielen Schlaglöchern versehen. Teilweise fehlte die Asphaltierung zu den neuen Hausanschlüssen.

Damit die Anwohner ihre Zufahrt schnellstmöglich wieder zur Verfügung haben, aber trotz dem eine hochwertige Sanierung gewährleistet ist, hat sich die Gemeinde Tutzing für diese innovative Alternative zur Generalsanierung mittels Tragschichtverfestigung mit Nanopolymer entschieden.

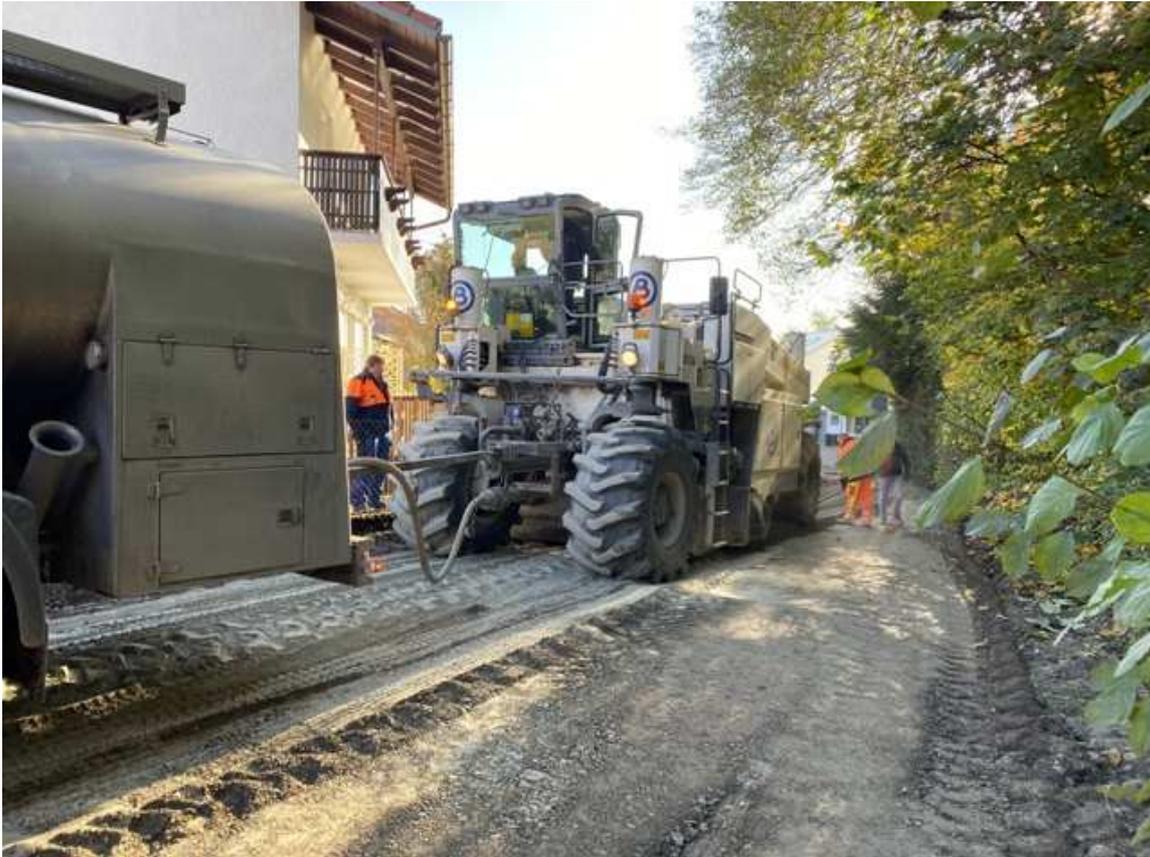
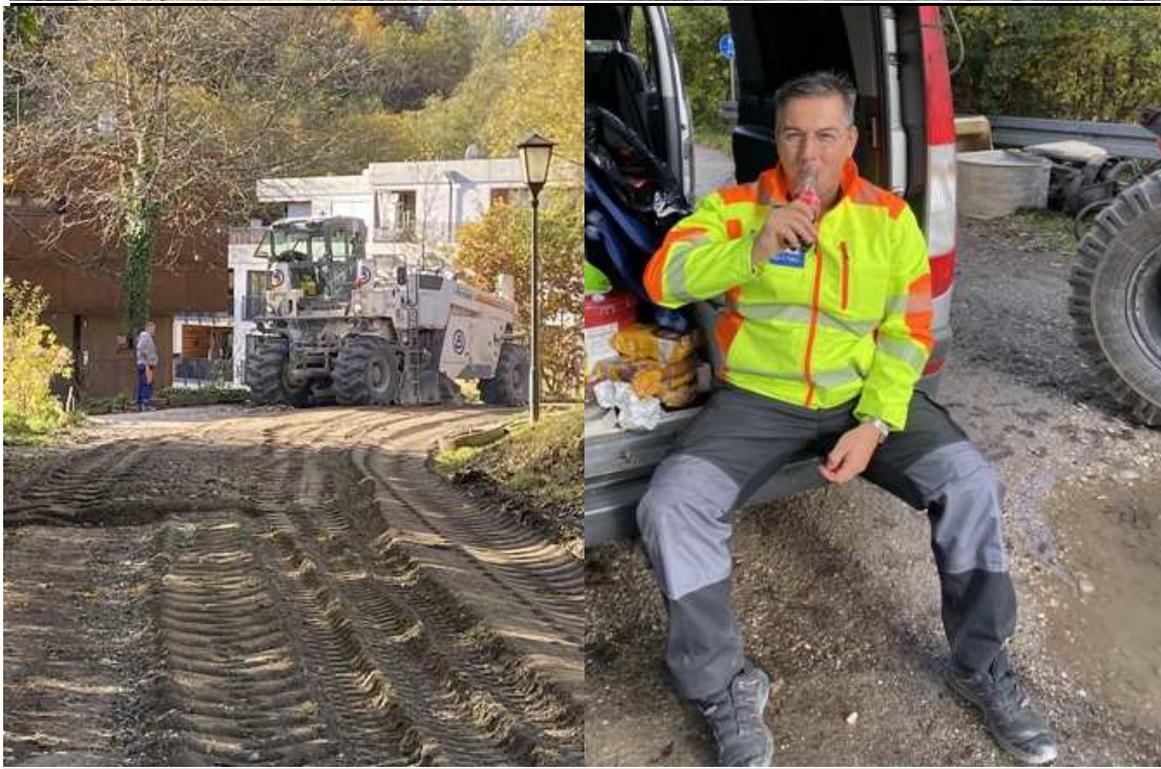
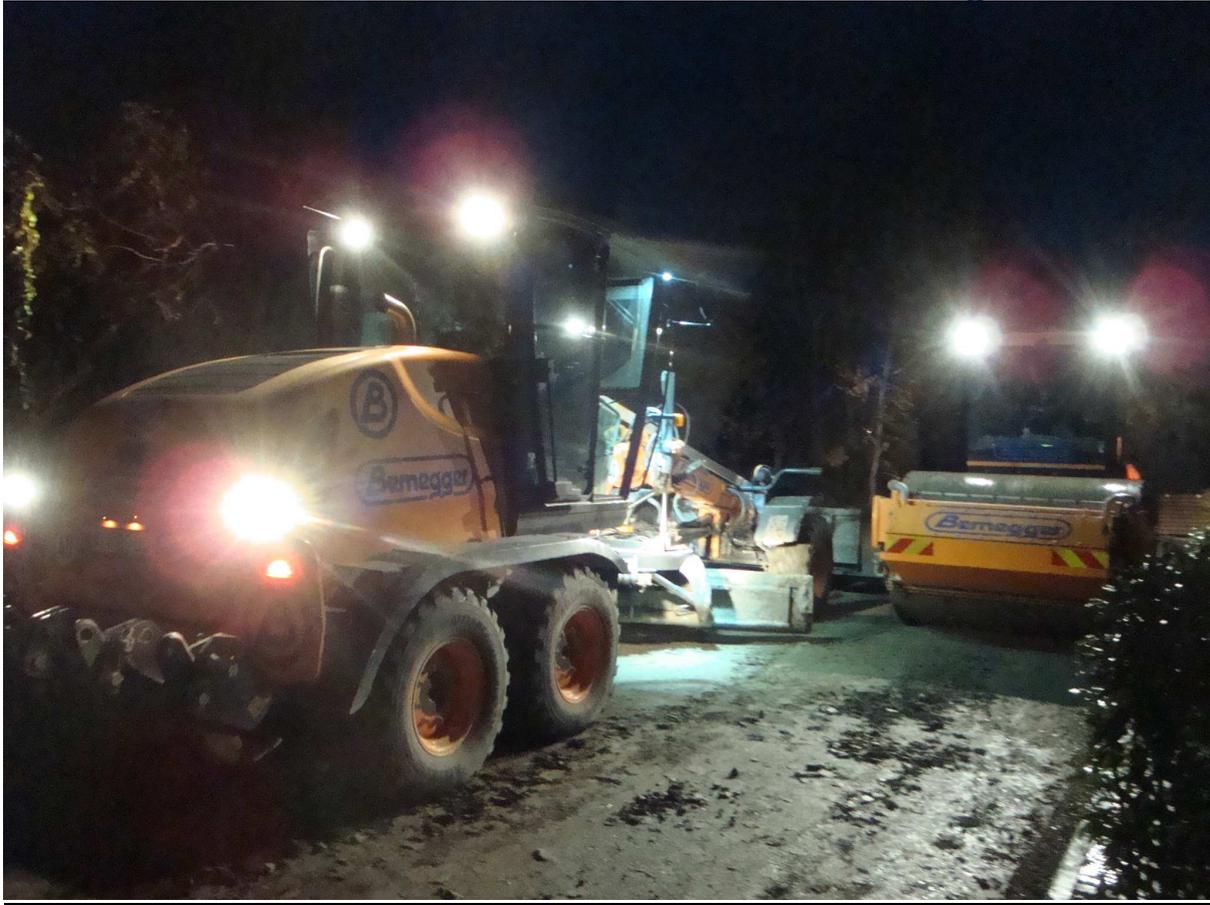
Bilder von den Stabilisierungsarbeiten am 07.11.2019:

1. Zement vorlegen per Zementsteuer
2. Fräsen mit Wirtgen WR2500S unter gleichzeitiger Eindüsung des Nanopolymers aus dem vorgespannten Wasserwagen in die Fräskammer
3. Vorverdichtung des homogenen Materials
4. Profilgerechte Graderung für das planungsgemäße Planum
5. Endverdichtung mittels 13to Walzenzug mit integrierter Verdichtungskontrolle
6. Auftragen des bituminösen Verdunstungsschutzes
7. Absplitten mit 2/5 Kantkorn
8. Finales Einwalzen der Splittdecke in den Verdunstungsschutz

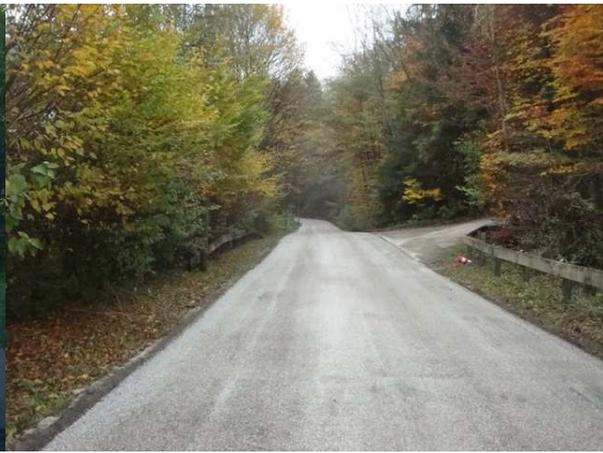
Nachher:

Binnen eines Tages konnte die Ziegeleistraße auf einer Fläche von ca. 400m x 5m saniert werden und stand somit den Anwohnern am nächsten Tag wieder zur Verfügung. Übrigens wurde am gleichen Tag ca. 500 Meter entfernt der Buchengrabenweg in gleicher Art saniert.
