Bericht zur Sanierung der Hofzufahrt Kreuth 1 in der Gemeinde Rudelzhausen:

Auftraggeber: Gemeinde Rudelzhausen
Auftragnehmer: Panmax GmbH

Technischer Bericht:

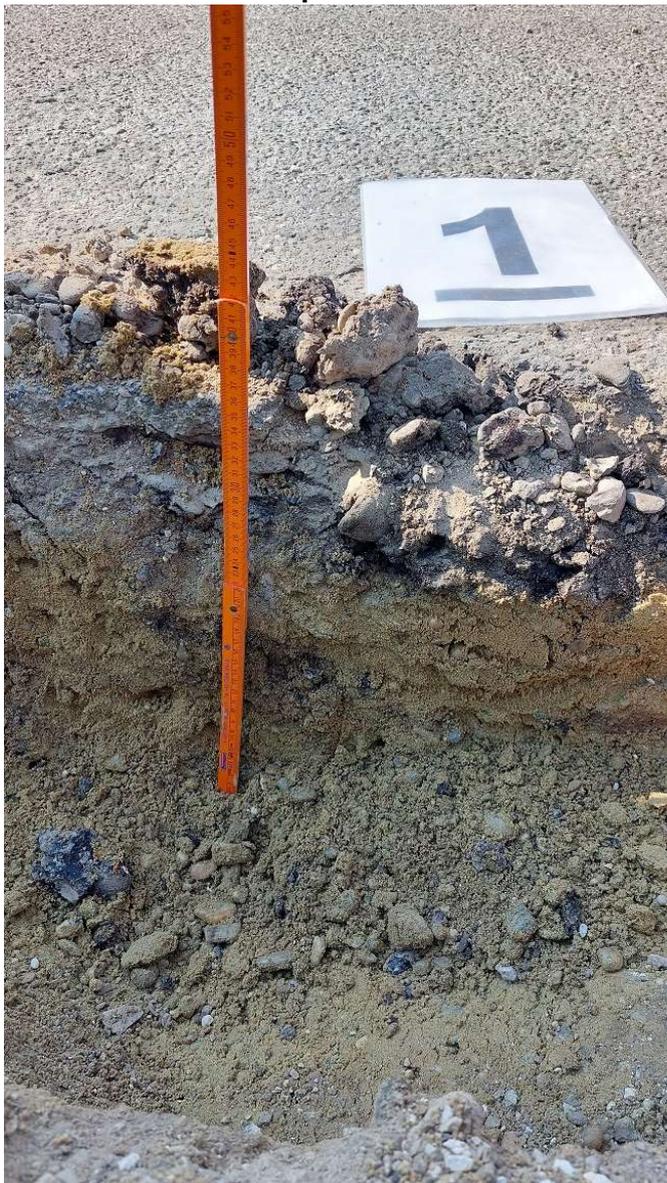
Entnahme der Bodenproben:

09.05.22: Entnahme Bodenproben
04.07.22: Ausführung Stabilisierungsarbeiten im Panmax Verfahren
11.07.22: Ausführung der Asphaltarbeiten 6cm Tragdeckschicht

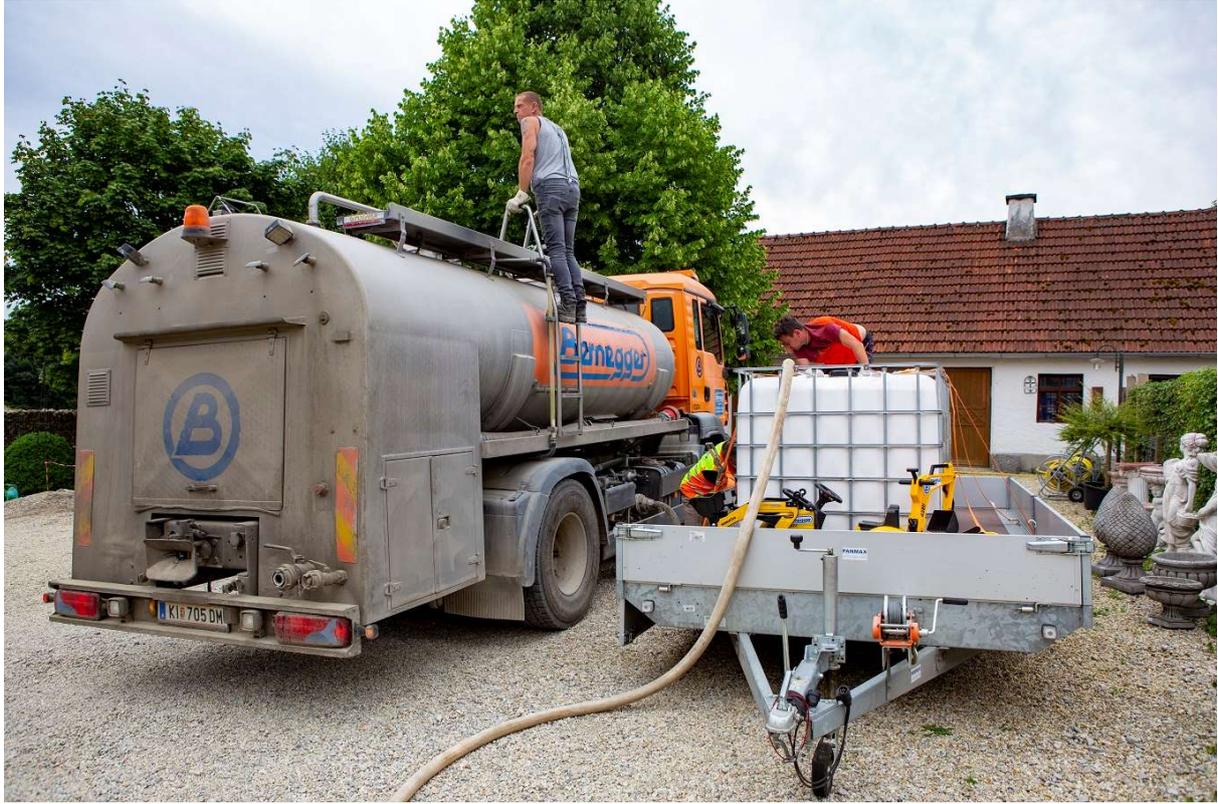
Beladen des Wasserwagens mit Nanotechnologie:

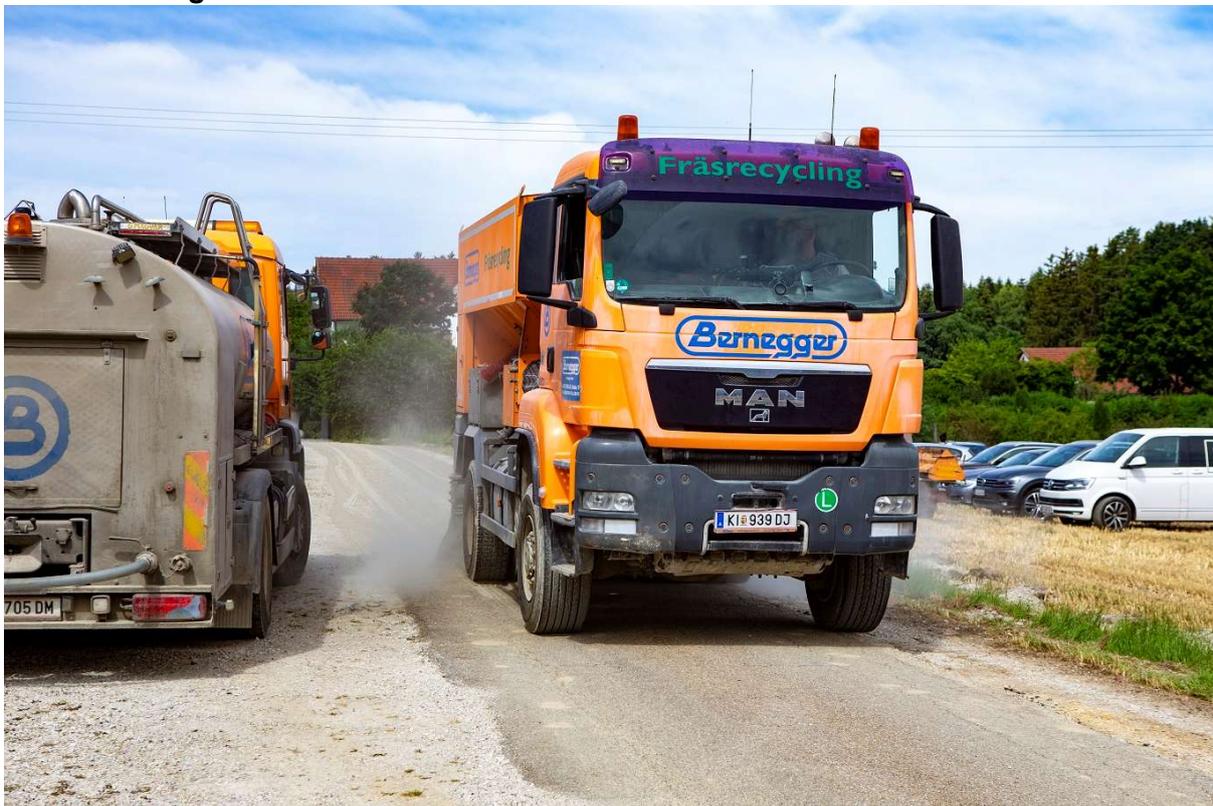
Zement vorlegen:

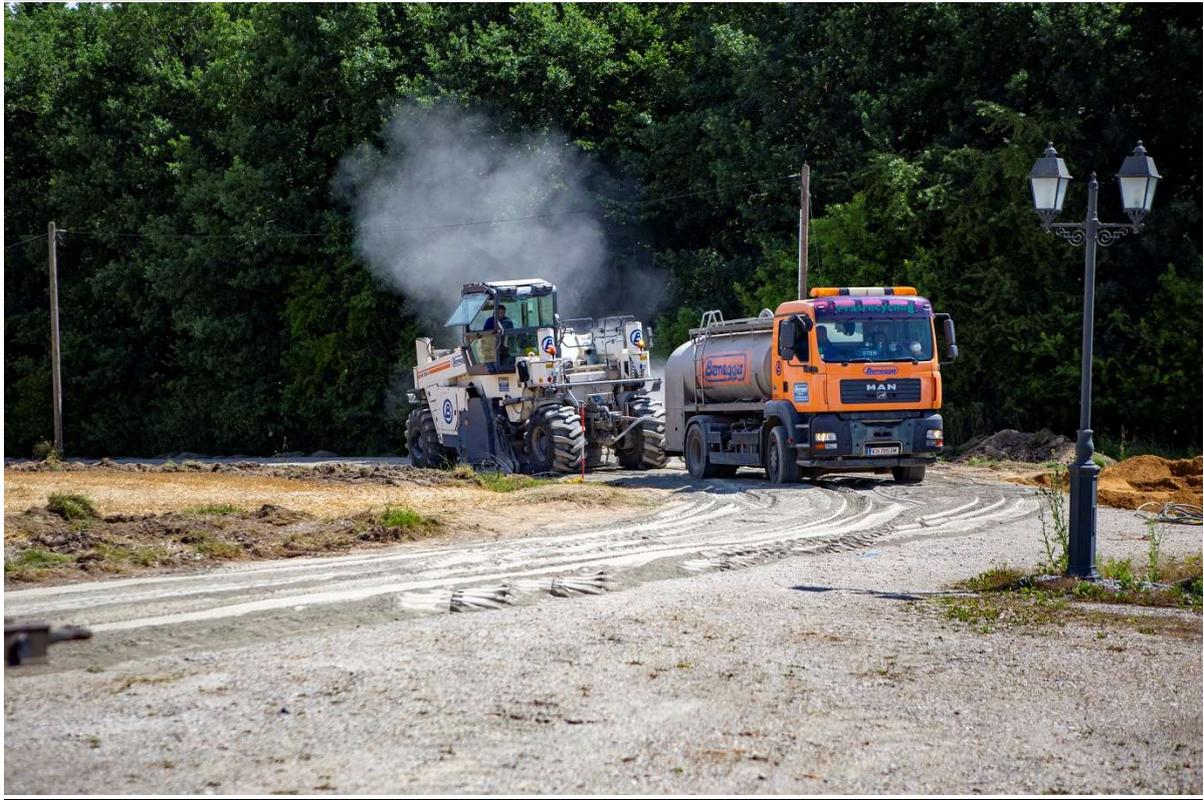
Fräsvorgang:

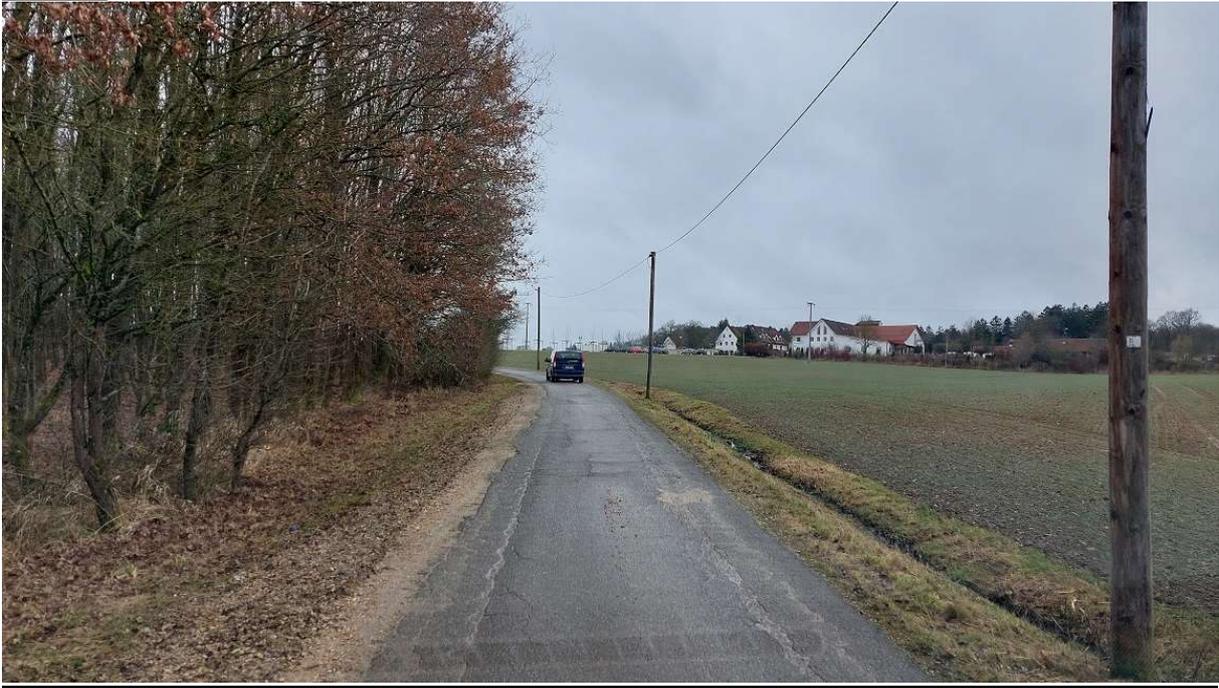
Durch den Ansässigen Gartenbaubetrieb inkl. Steinhandel war die Straße immer höheren Belastungen ausgesetzt. Entsprechend oft musste der Bauhof anrücken um die Schäden zu reparieren. Um den Gewerbebetrieb aufrecht zu erhalten war die Gemeinde auf der Suche nach einer schnellen und hochwertigen Sanierungsmethode. Hier war das Panmax Verfahren genau das Richtige. Innerhalb von einem Tag konnte die Fläche von knapp 1.700 qm stabilisiert werden und wenige Tage drauf fand der Asphaltbau ebenfalls an einem Tag statt.

Vorher:

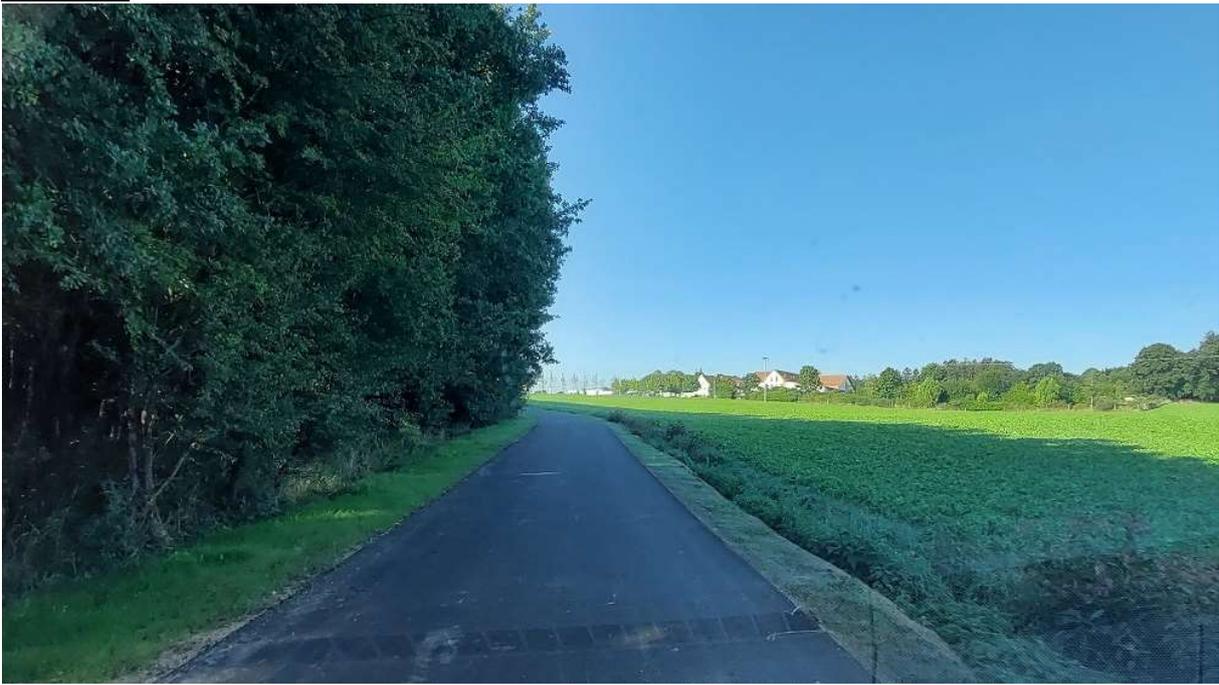
Nachher:

Nr. I	11.07.2022	06:42	167,91	7 Tage nach Ausführung
Nr. II	11.07.2022	06:56	202,7	7 Tage nach Ausführung
Nr. III	11.07.2022	06:58	222,77	7 Tage nach Ausführung
Mittelwert:			197,79	
Nr. I	04.07.2022	07:53	62,15	Vor Ausführung auf Planum
