Bericht zur Sanierung der GVS Weitenhülln – Gern in der Gemeinde Mengkofen

Auftraggeber: Gemeinde Mengkofen
Auftragnehmer: Panmax GmbH

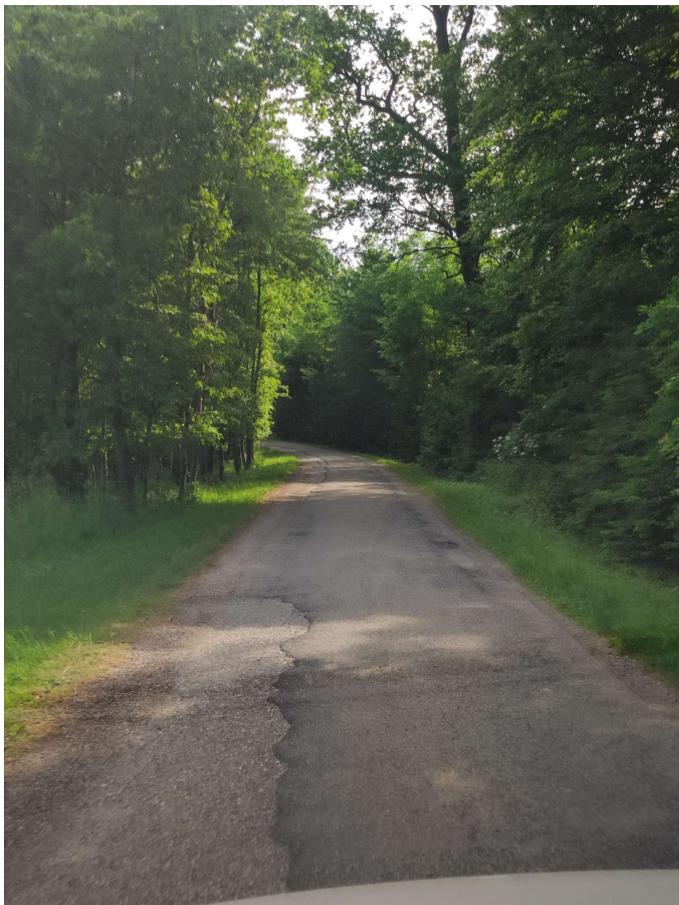
Situation vor der Sanierung – die vorhandene Asphaltenschicht bröckelt ab und Schlaglöcher entstehen

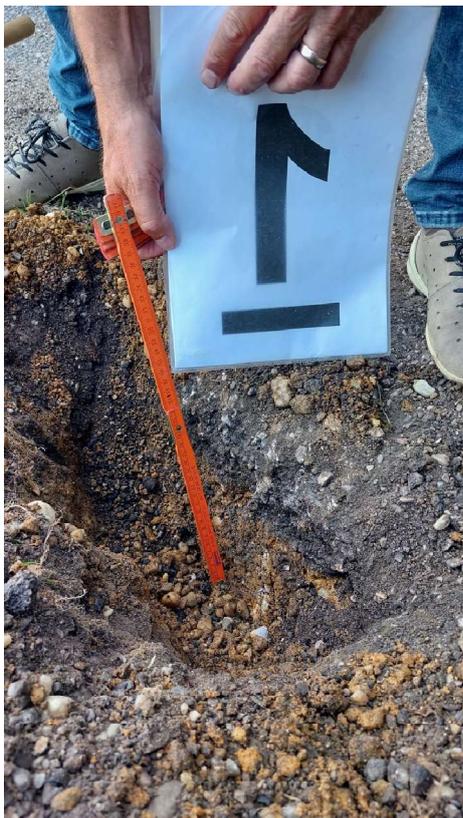
Querschnitt es Unterbaus

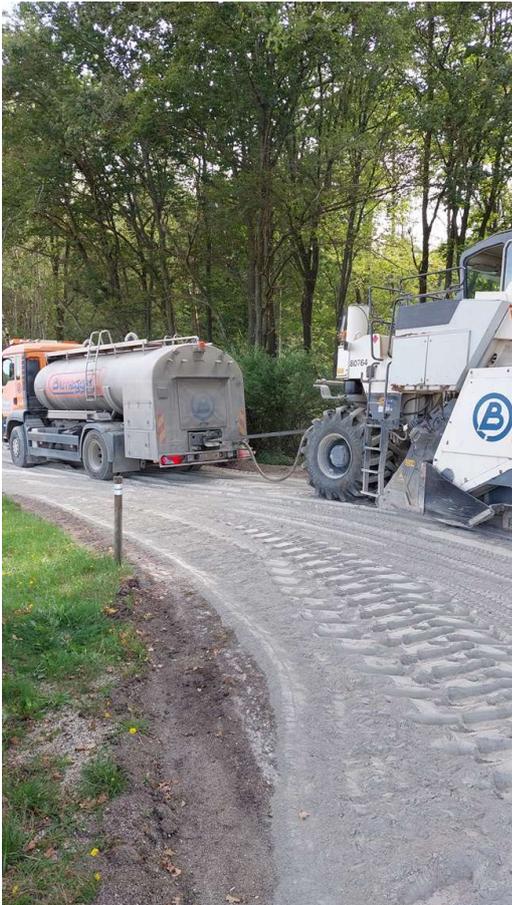
Ausführung der Stabilisierungsarbeiten

bis 15. September 2023	Bankette Abziehen
18. September 2023 ab 900 Uhr	Stabilisierungsarbeiten im Panmax Verfahren
19. September 2023	Stabilisierungsarbeiten im Panmax Verfahren – Umsetzen zur nächsten Baustelle

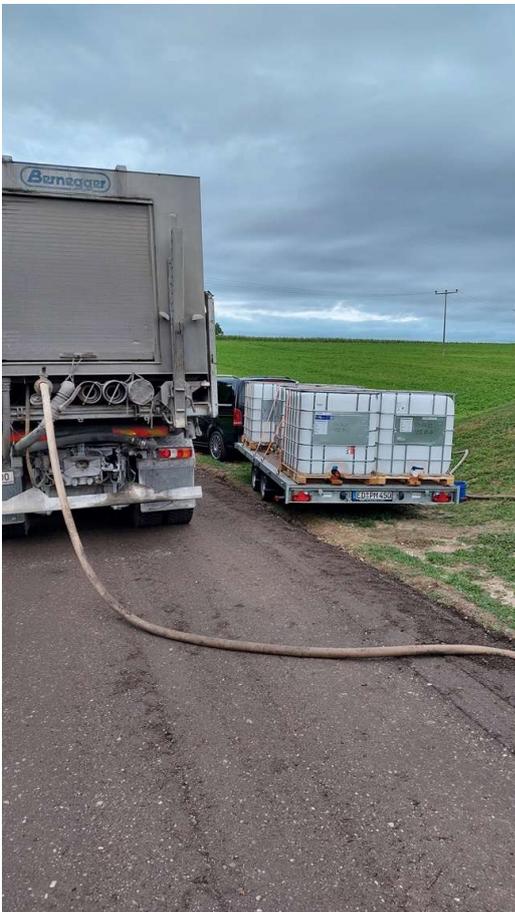
Betanken des Wasserwagens mit Nanotechnologie

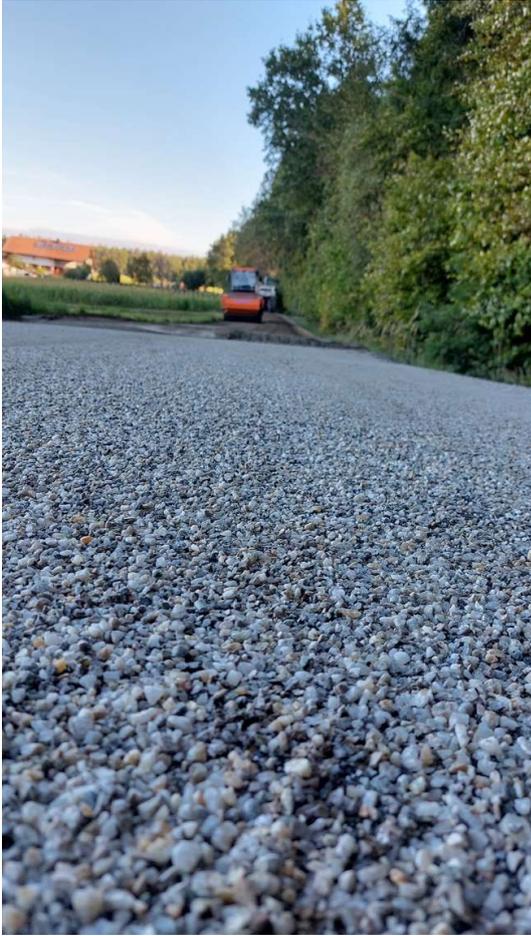
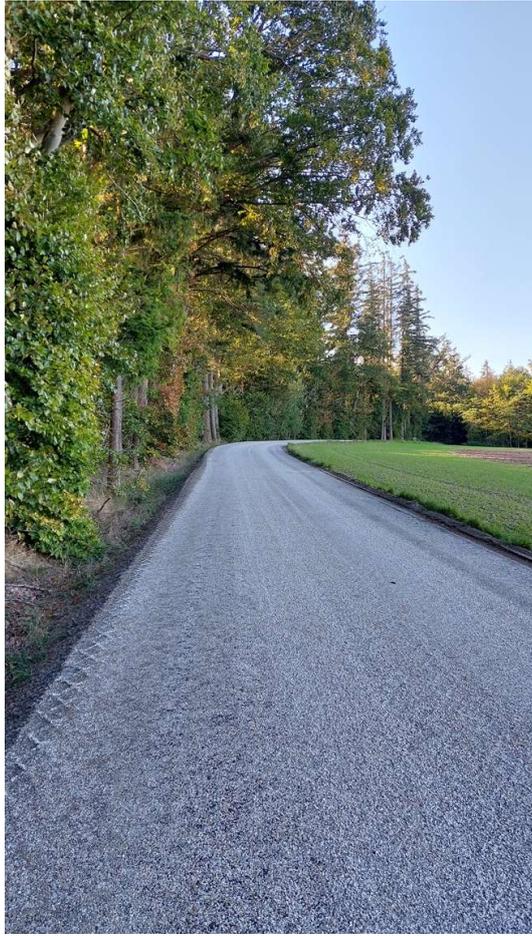
Frisch aufgetragener Verdunstungsschutz mit Absplittung
