## Bericht zur Sanierung der Zufahrt Buch in der Gemeinde Grabenstätt

Auftraggeber: Gemeinde Grabenstätt  
Auftragnehmer: Panmax GmbH

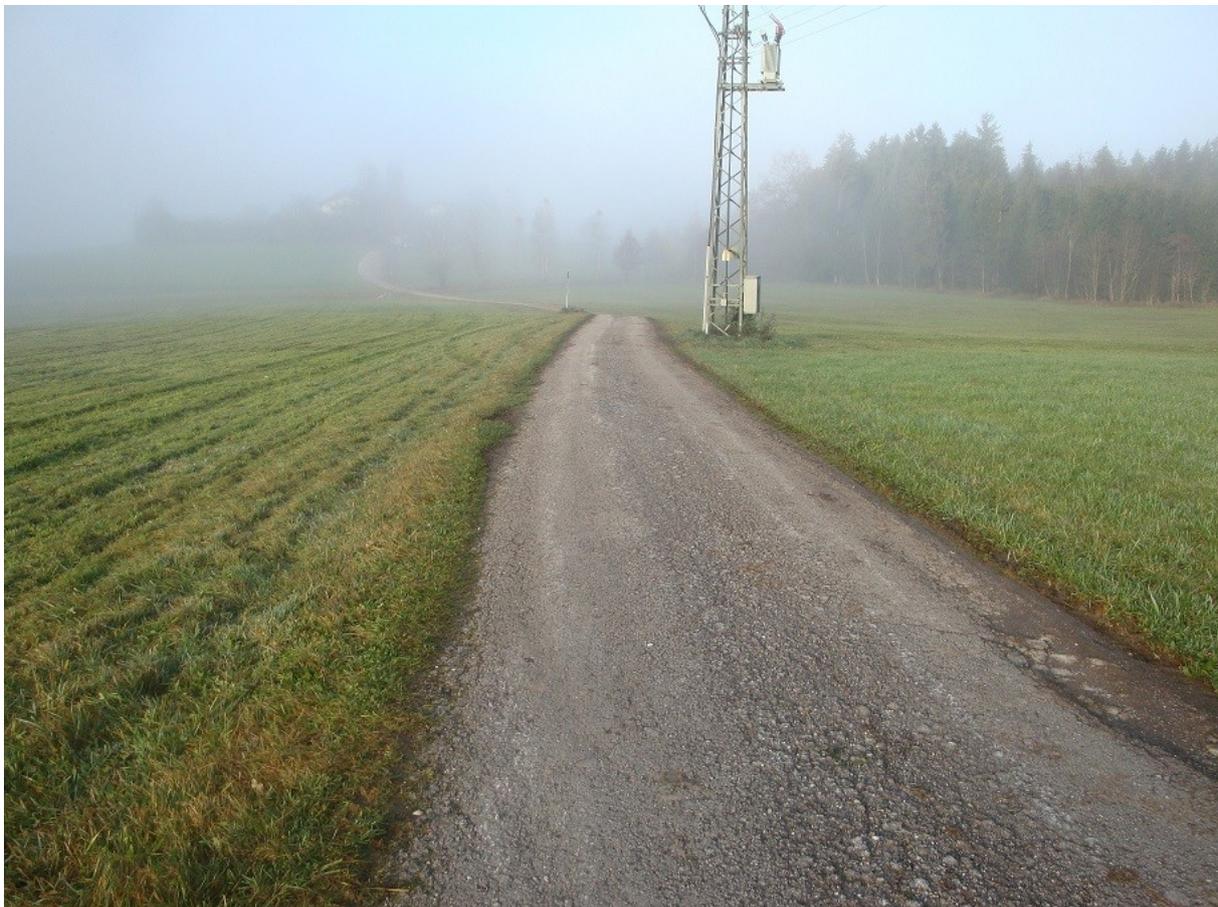
Die Zufahrt zum Anwesen Buch in der Gemeinde Grabenstätt war für die Anwohner schon seit langem eine Belastung. Die vorhandene Asphaltschicht war bereits stark ausgemagert und teilweise nicht mehr vorhanden. Durch die leichte Hanglage wurden Teile der Straße immer wieder ausgespült, so dass der Bauhof immer mehr Zeit für die Instandhaltung aufwenden musste.
