Bericht zur Sanierung der GVS bei Hölzlgrub in der Gemeinde Gerzen mit Nanotechnologie

Auftraggeber: Gemeinde Gerzen
Auftragnehmer: Panmax GmbH
Ausführung Bodenstabilisierung: Bernegger GmbH
Lieferant Nanotechnologie: Panmax GmbH
Ausführungsdatum: 05. Mai 2020

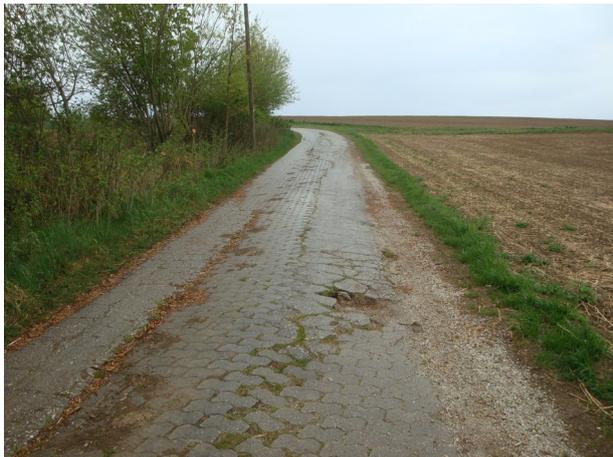
Durch starke landwirtschaftliche Belastungen und fehlende Tragfähigkeit vom Unterbau war die Straße in einem stark sanierungsbedürftigen Zustand. Die bisherig ausgeführten Sanierungsarbeiten führten langfristig nicht zum gewünschten Ziel.

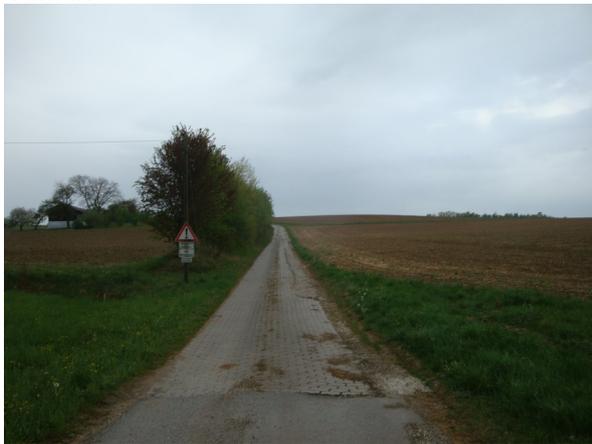
Vorher:

Diese Straße wird mit großen landwirtschaftlichen Geräten und vom Individualverkehr befahren. Der anstehenden Straßenunterbau war nicht ausreichend tragfähig, sodass extreme Spurrinnen, die bis zu 20 cm tief ausgeformt waren, ein Befahren mittels PKW nicht mehr zufriedenstellend möglich war. Ebenso funktionierte die Oberflächenentwässerung durch die erheblichen Spurrinnen nicht mehr sachgemäß.

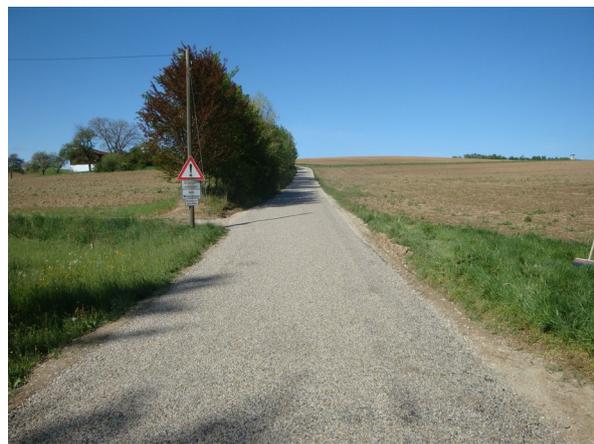
Nachher:

Anschließend wurde der neu erstellte Unterbau mit einer doppelten bituminösen Tränkdecke als Oberflächenschutz versehen.
