## Bericht zur Sanierung des Föhringer Hangs in der Gemeinde Ismaning

Auftraggeber: Gemeinde Ismaning  
Auftragnehmer: Panmax GmbH

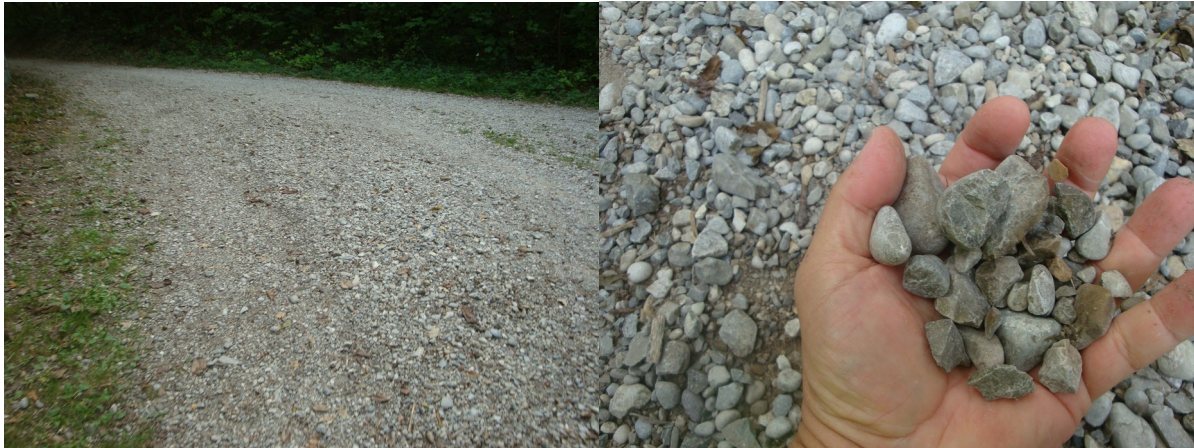
Die vom Bauhof aufgebrauchten Materialien wie Kies und Schotter zur Sanierung der auftretenden Schäden wurden vom Oberflächenwasser mitgerissen und sammelten sich im Kreuzungsbereich weiter unten am Hang. Da dies eine nicht zu unterschätzende Gefahrenstelle speziell für Radfahrer darstellte, reagierte die Gemeinde prompt und fand im Panmax Verfahren die geeignete Methode für eine schnelle und hochwertige Sanierung.

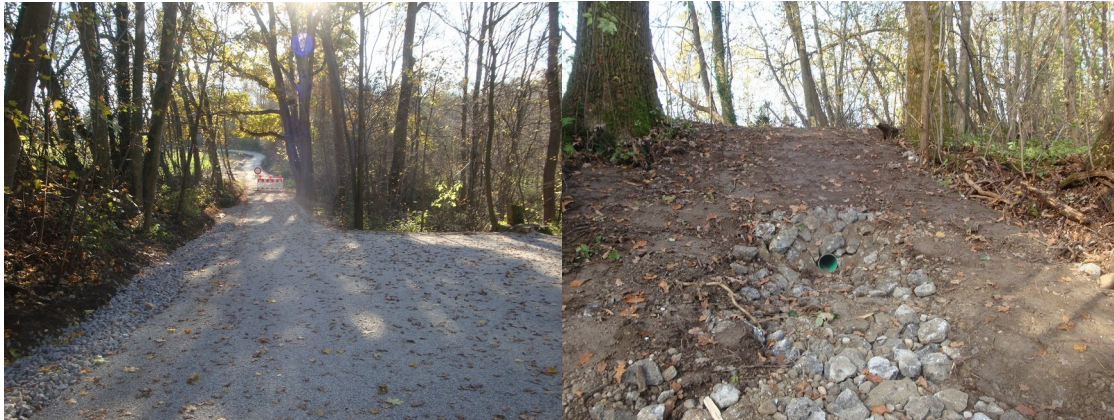
Um die Ableitung des Oberflächenwassers zu gewährleisten wurde der Weg in der Neigung gedreht und ein Wassergraben mit Bahnschotter erstellt. Am Ende des Hangs wird das Wasser gesammelt und unter der Straße in einen bereits vorhandenen Graben abgeleitet.

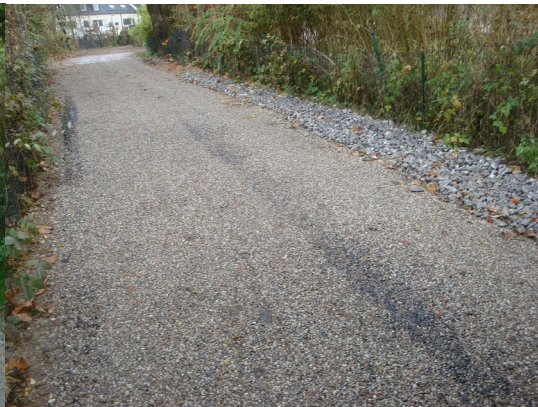
**Nachher:**

Zum Schutz der stabilisierten Schicht und um den Wegecharakter zu erhalten wurde eine doppelte Tränkdecke eingebaut (siehe Vorher/Nachher Bilder). Eine besondere Herausforderung war das begrenzte Platzangebot. Doch aufgrund der langjährigen Erfahrung der Maschinenführer wurde dies hervorragend gemeistert. Innerhalb von wenigen Tagen konnte der Föhringer Hang im Panmax Verfahren stabilisiert und gesichert werden.
