## **Bericht zur Sanierung des Zergerweges in der Gemeinde Neubiberg**

Auftraggeber: Gemeinde Neubiberg

Auftragnehmer: Panmax GmbH

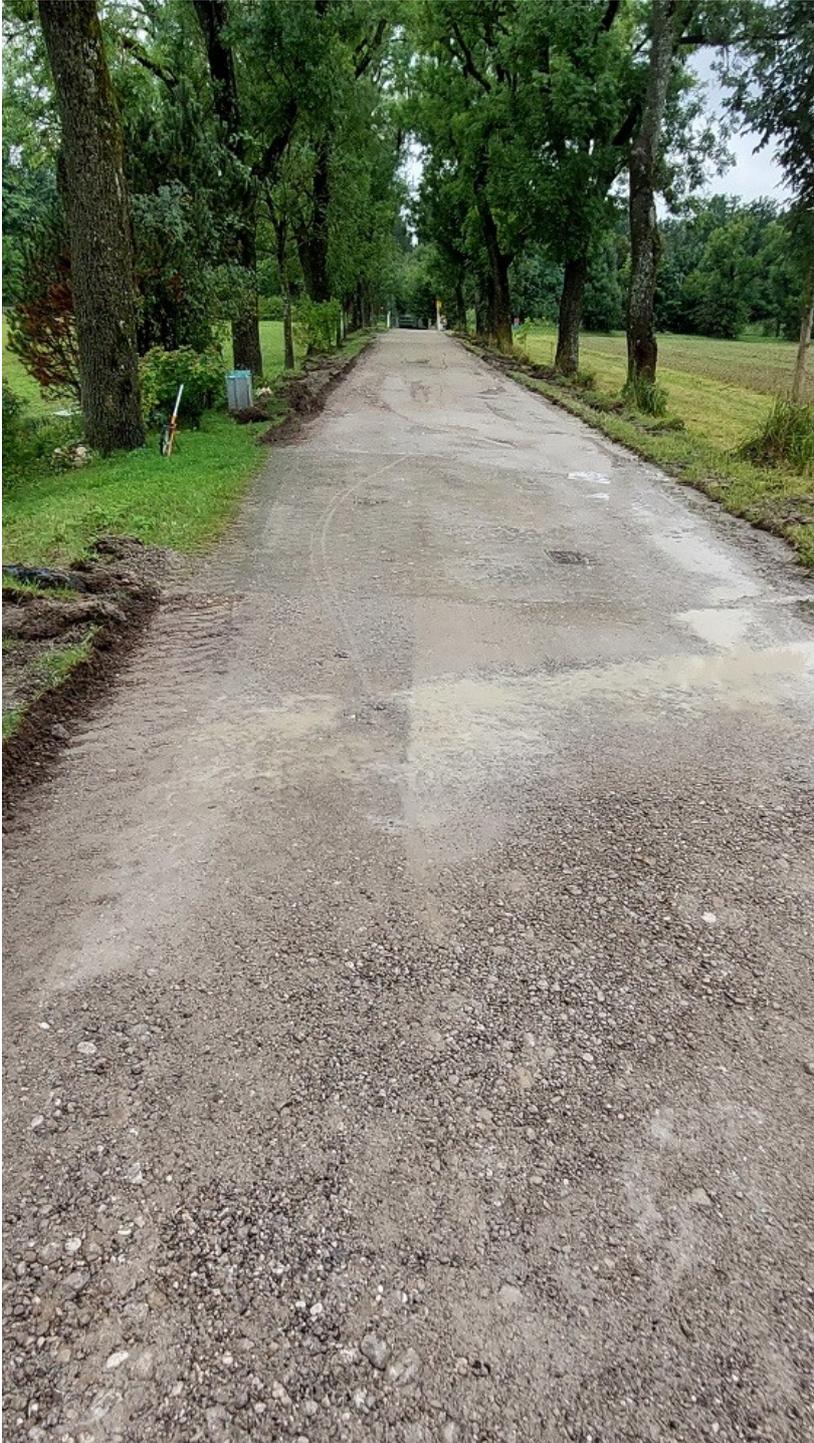
Bankette abgezogen, bereit zur Kiesvorlage

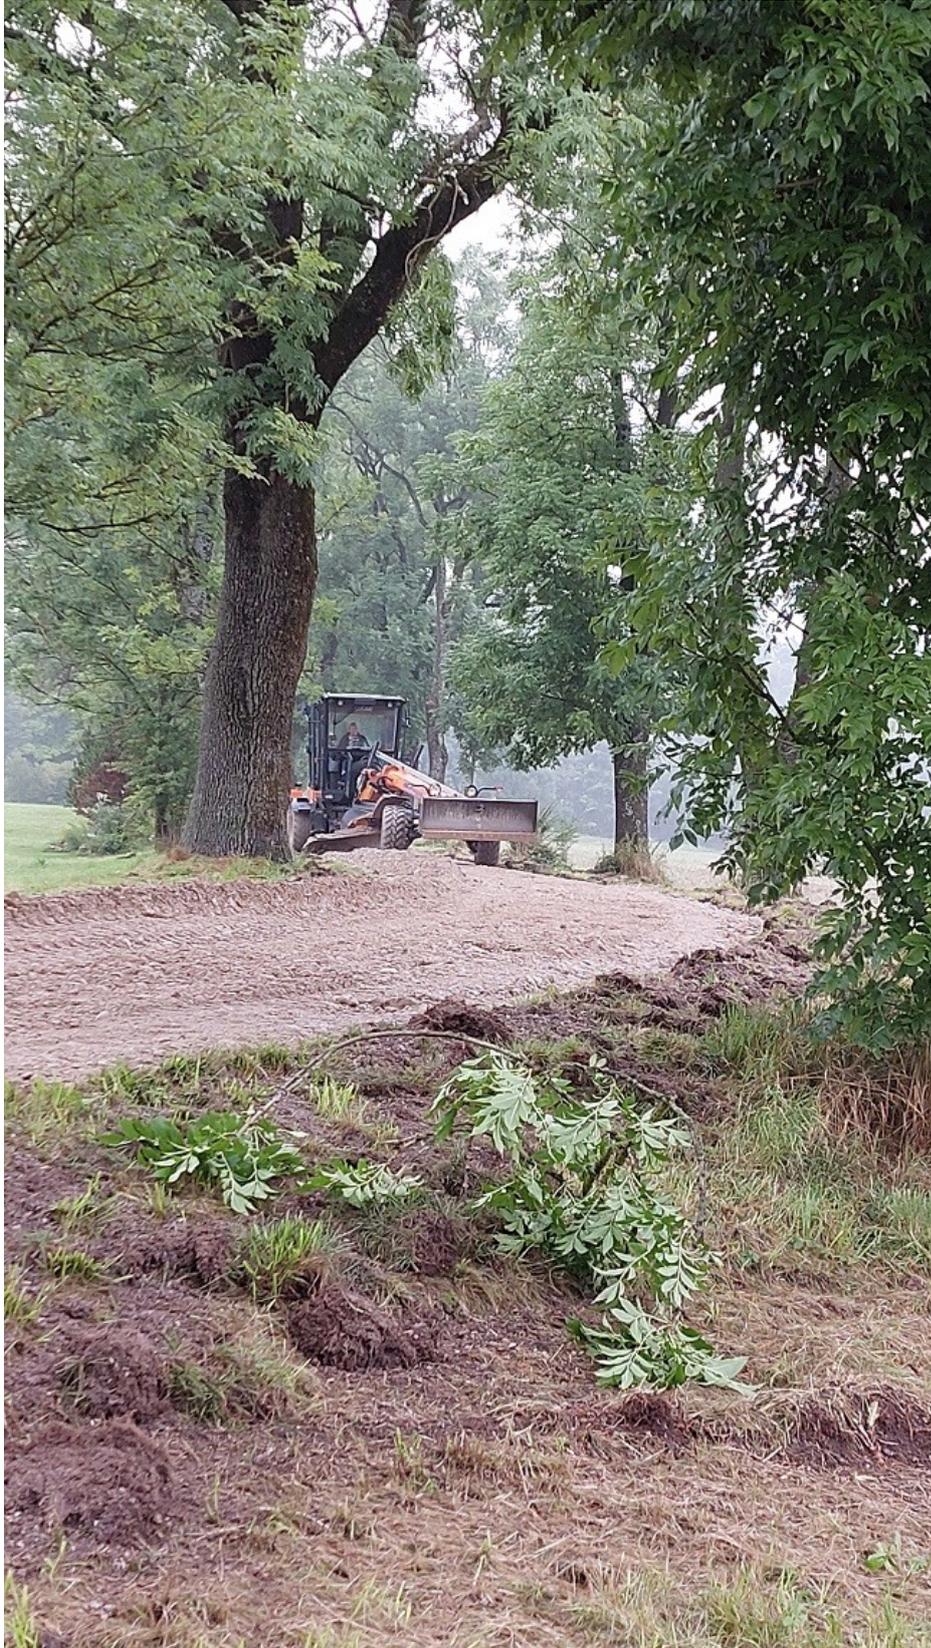
Kies vorlegen und Gräberpalnie erstellen:

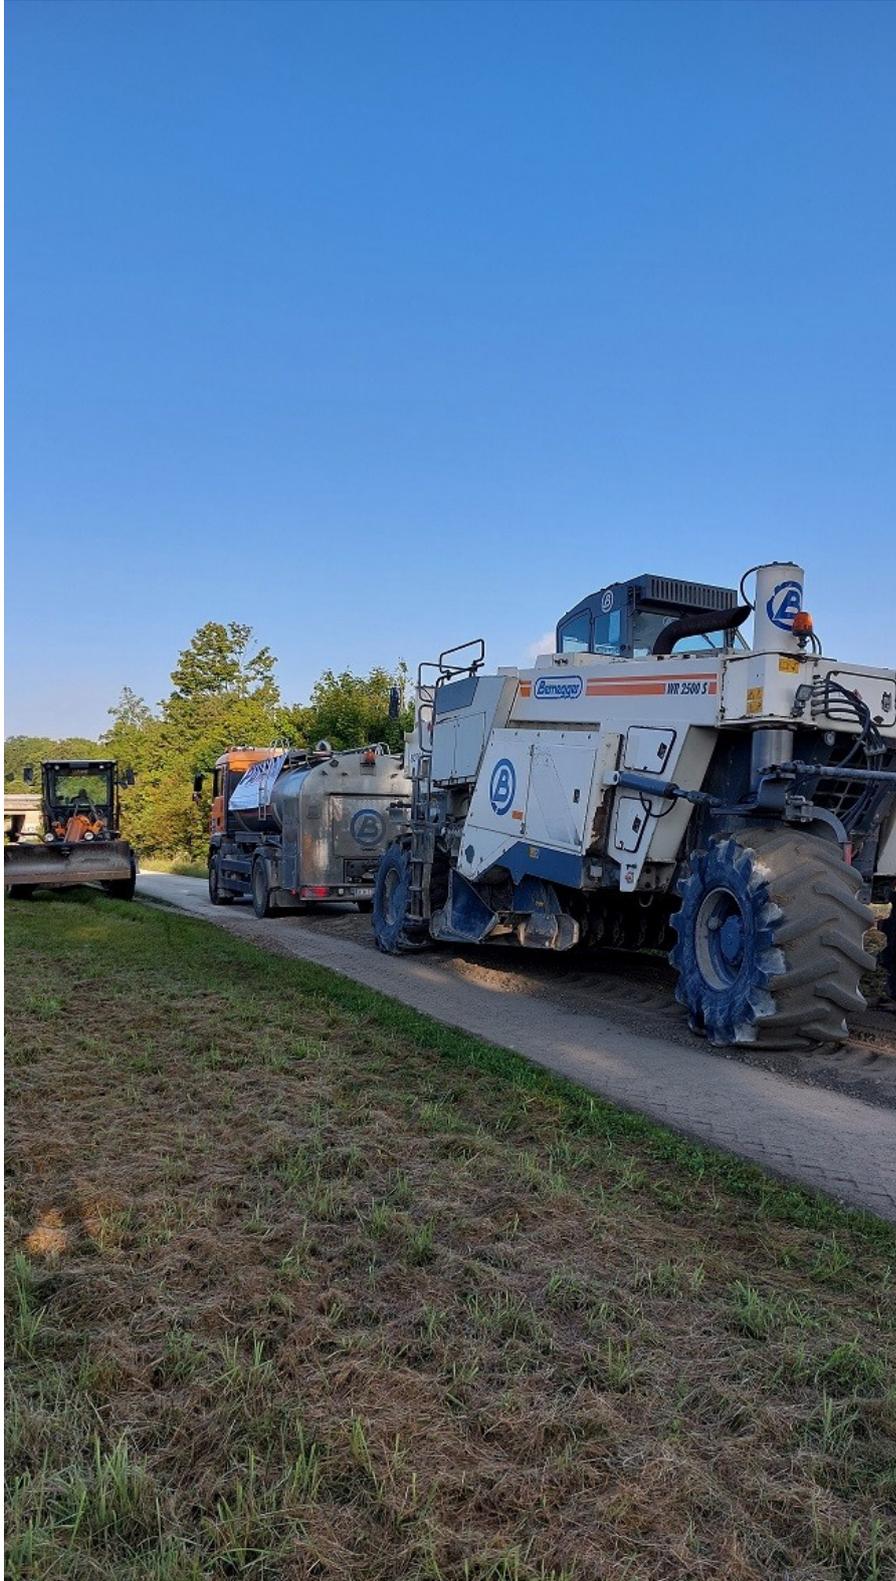
Fräsgang mit Eindüsung des Wasser- Polymergemisches

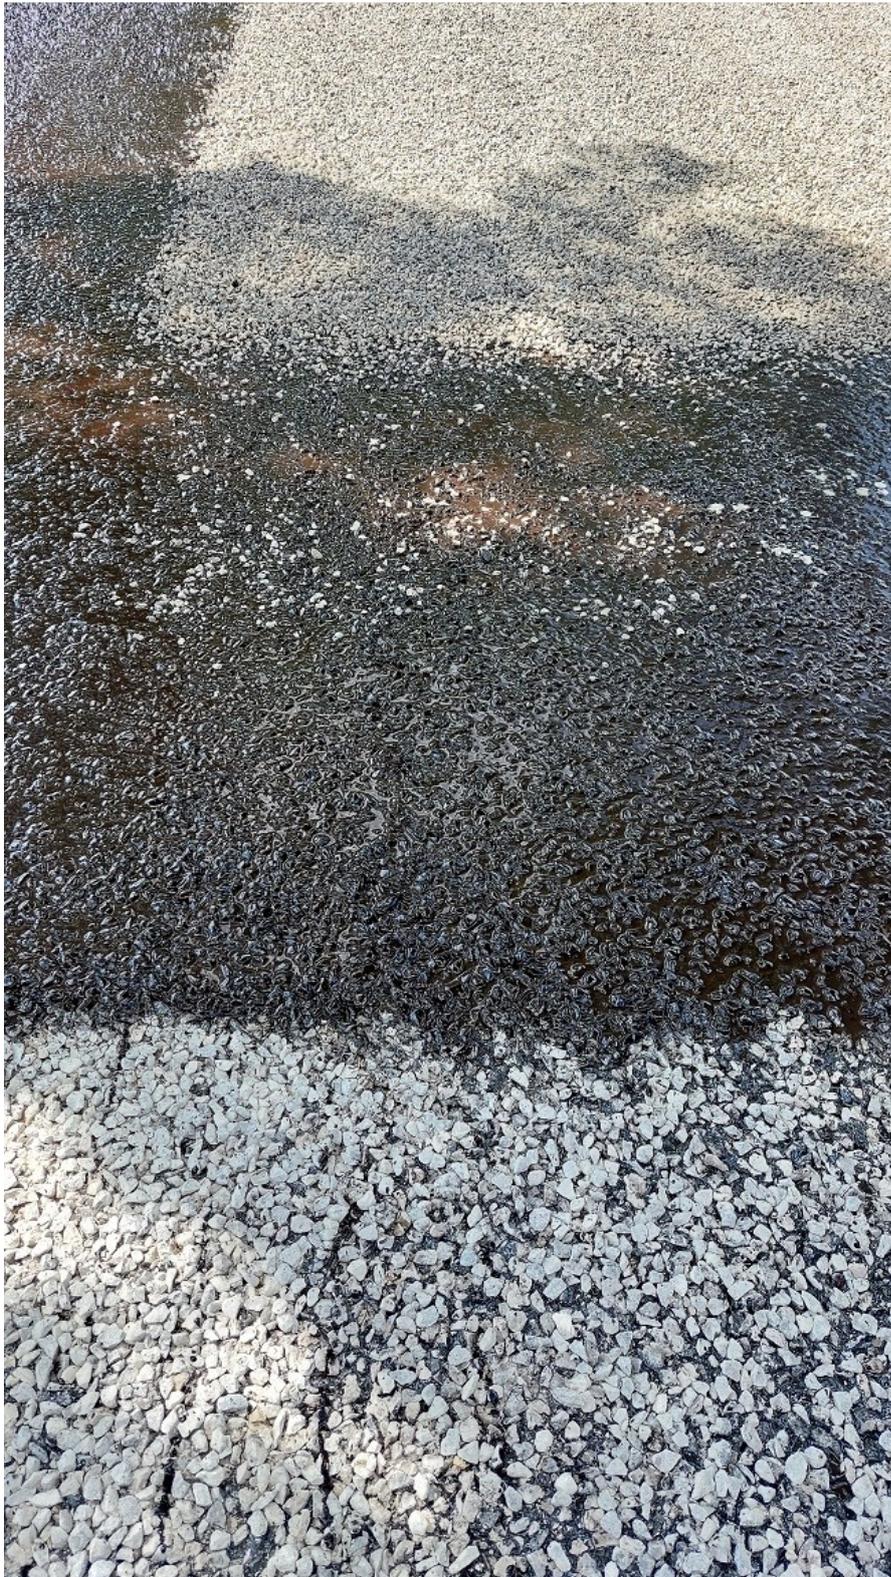
Schön zu sehen: 3 von 5 Lagen der Doppelten Oberflächenbehandlung

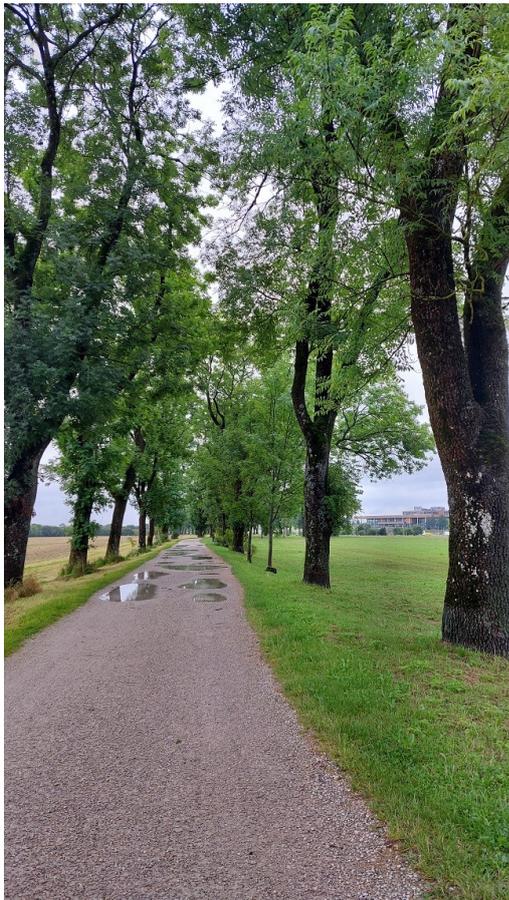
**Vorher:**

Über die Jahre waren die Bankette immer mehr in den Weg gewachsen und somit lag dieser mittlerweile unter dem Niveau des Randbewuchses.

Die Auswirkung aus der daraus resultierenden schlechten Entwässerung waren viele, teils auch größere Wasserlachen.
