# **Bericht zur Sanierung der Hofzufahrt Stetten in der Stadt Neumarkt Sankt Veit:**

Auftraggeber: Stadt Neumarkt Sankt Veit  
Auftragnehmer: Panmax GmbH

## **Technischer Bericht:**

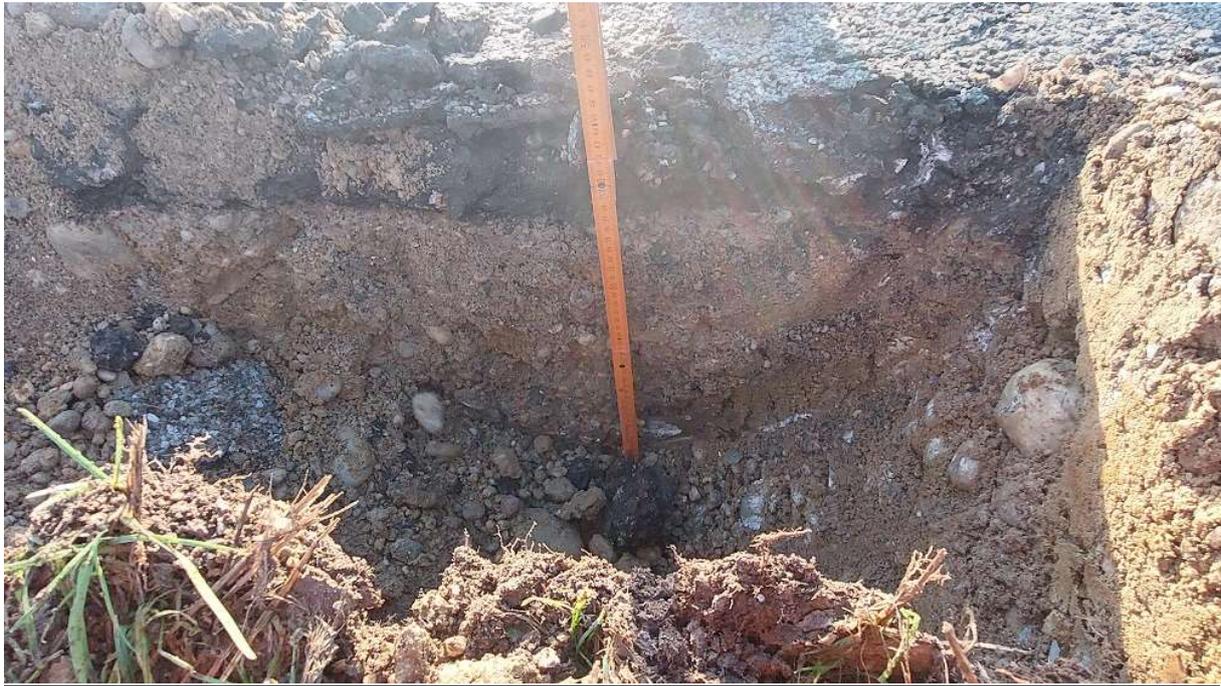
**Entnahme der Bodenproben:**

12.09.22: Entnahme Bodenproben  
26.09.22: Ausführung Stabilisierungsarbeiten im Panmax Verfahren  
19.10.22: Ausführung der Asphaltarbeiten 6cm Tragdeckschicht

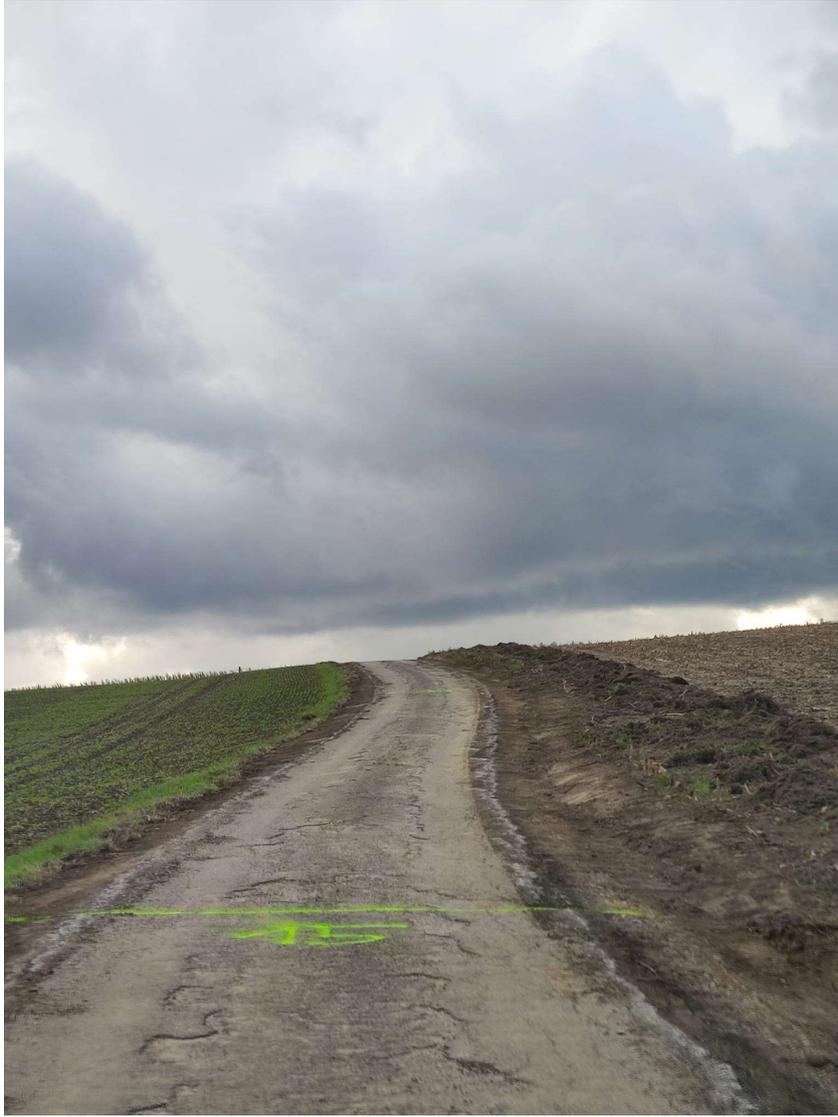
**Abziehen der Bankette wurde vorbildlich durch den Gemeindebauhof erledigt:**

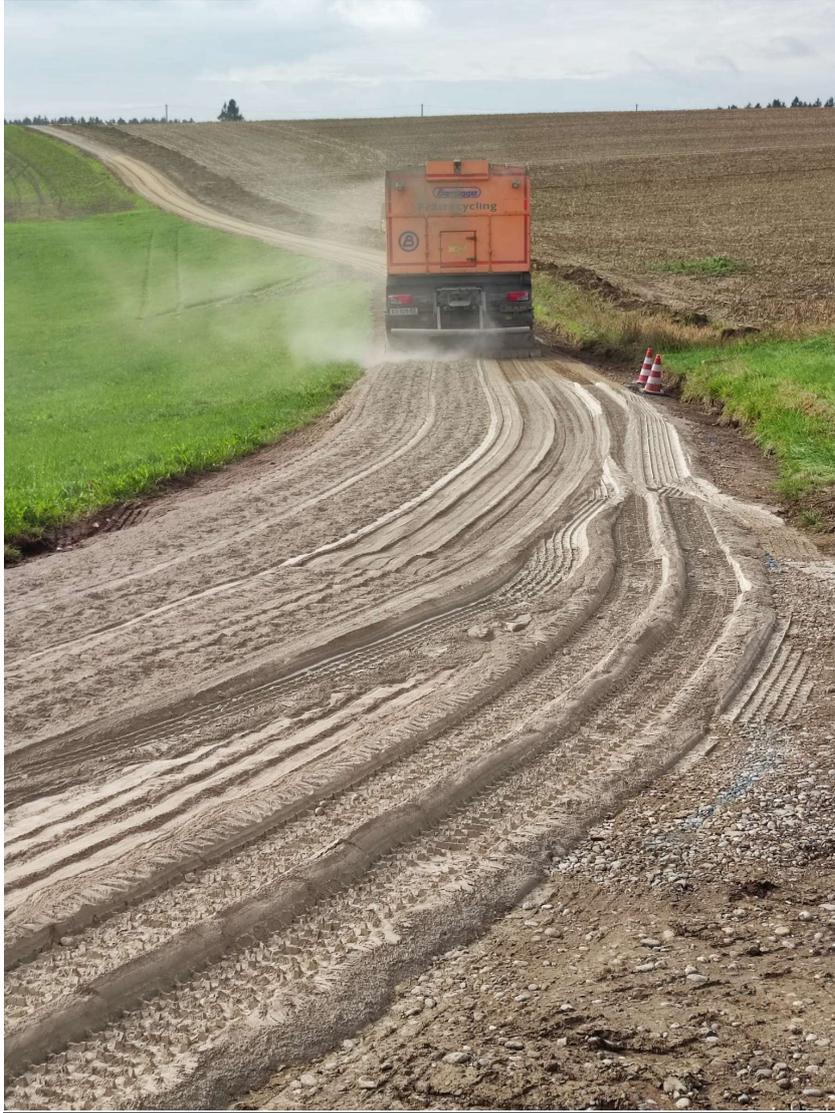
**Zement Vorlegen:**

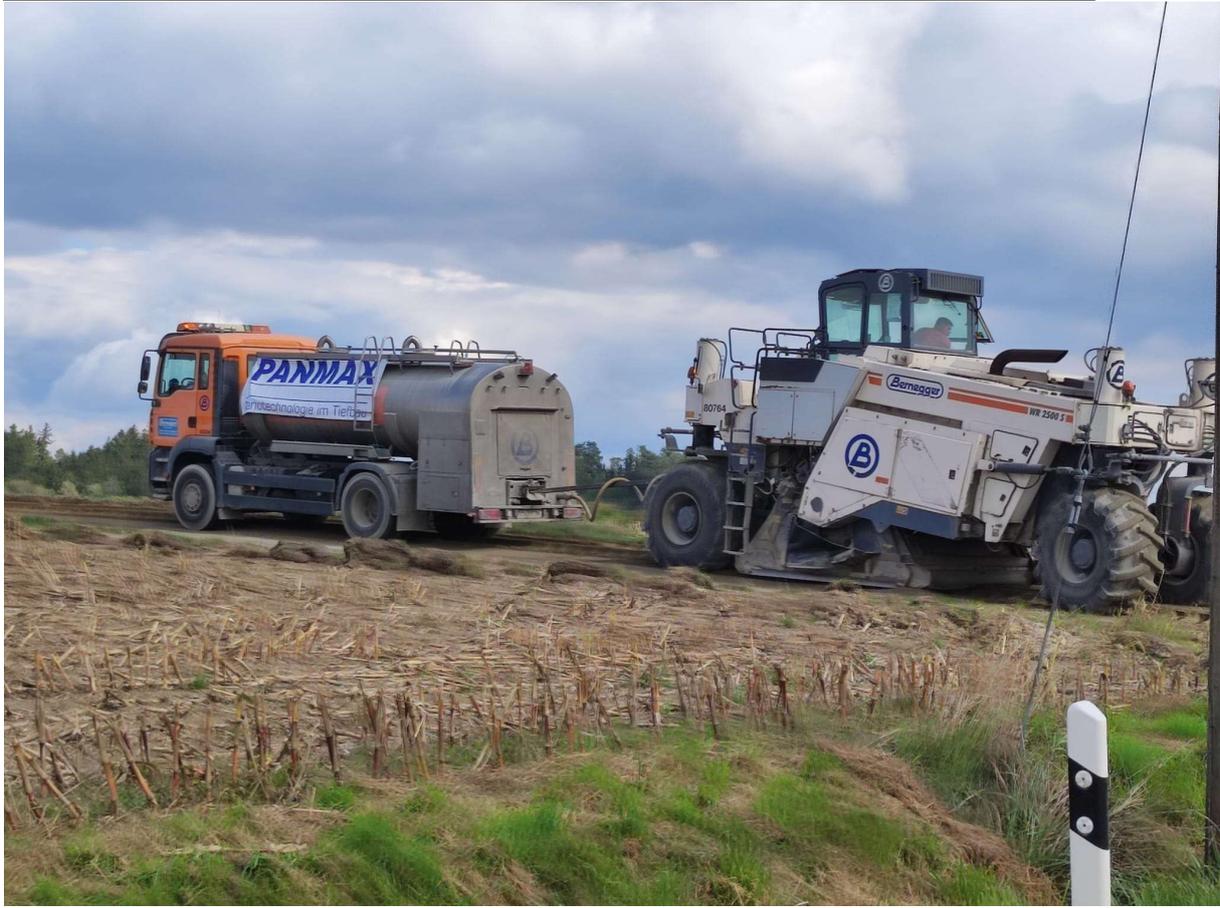
**Ausführung der Stabilisierungsarbeiten – Fräsrecycling im Panmax-Verfahren**

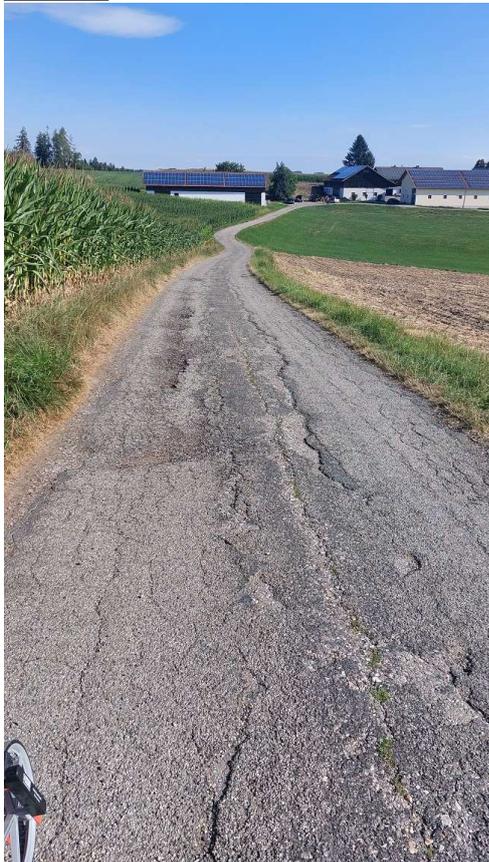
Die Zufahrt Stetten wurde vor Jahrzehnten hergerichtet, und war schon sehr, sehr lange in einem schlechten Zustand.

**Vorher:**

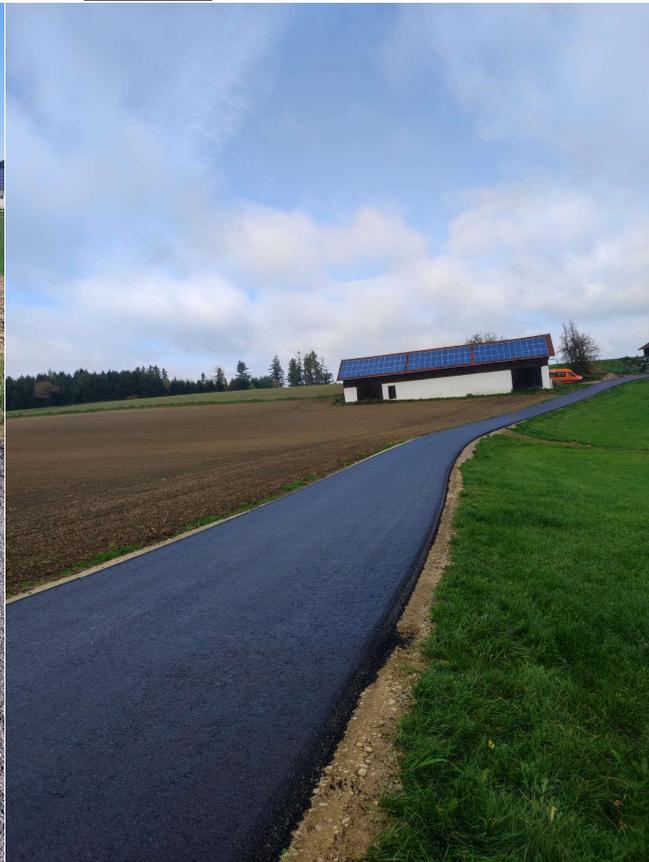
**Nachher:**
