## **Bericht zur Sanierung der GVS Pommersfelden - Gemeinde Pommersfelden**

Auftraggeber: Gemeinde Pommersfelden  
Auftragnehmer: Panmax GmbH

### **Bericht zur Straßensanierung in Pommersfelden**

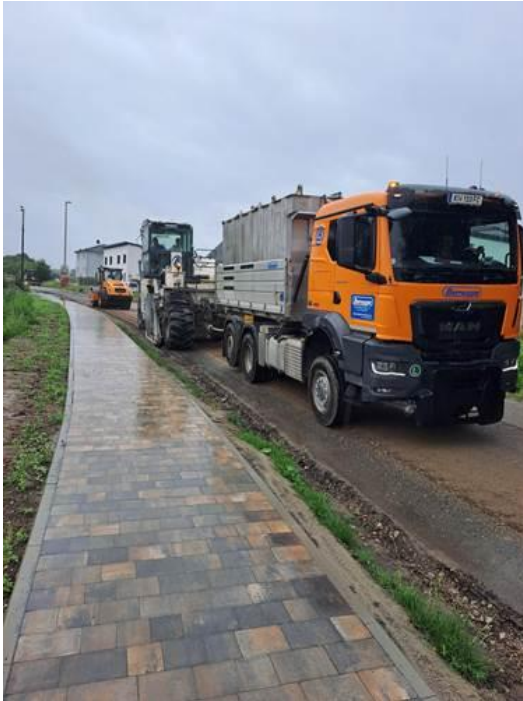
Erster Teilabschnitt wird stabilisiert

02.07. - 04.07.2024 Stabilisierungsarbeiten im Panmax Verfahren in einer Schichtdicke von 25cm

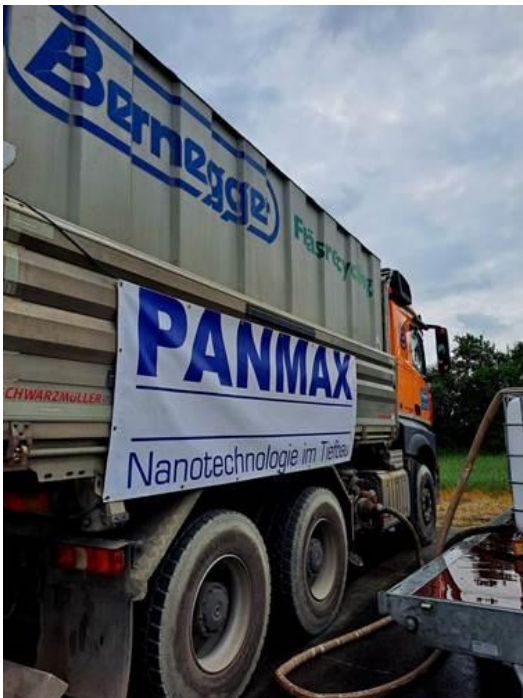
Einpumpen unseres FixiFest

Anfang Juli 2024 wurde die Straße stabilisiert. Das Panmax-Verfahren ermöglichte es, den bestehenden Straßenbelag vor Ort zu recyceln und mit unserem Nanopolymer „FixiFest“ sowie Zement zu vermischen. Diese Methode erhöhte die Tragfähigkeit der Straße erheblich und legte die Basis für die anschließende Asphaltierung. Dank der effizienten Arbeitsweise konnte die Stabilisierung termingerecht abgeschlossen werden.

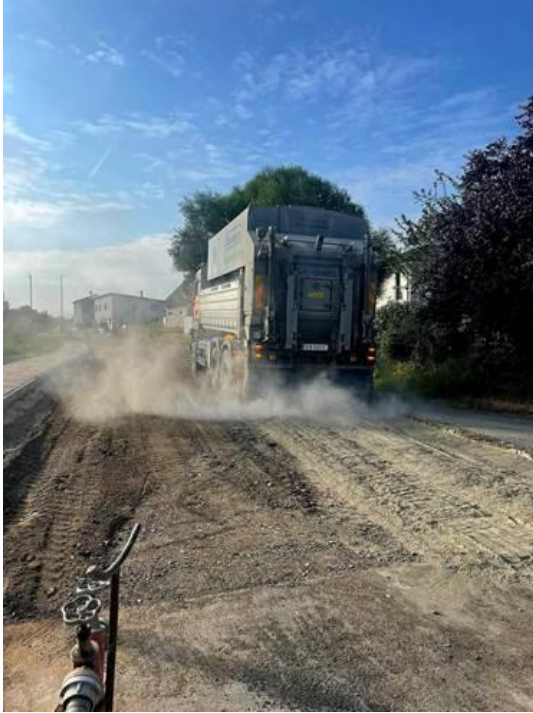
Zement wird vorgelegt

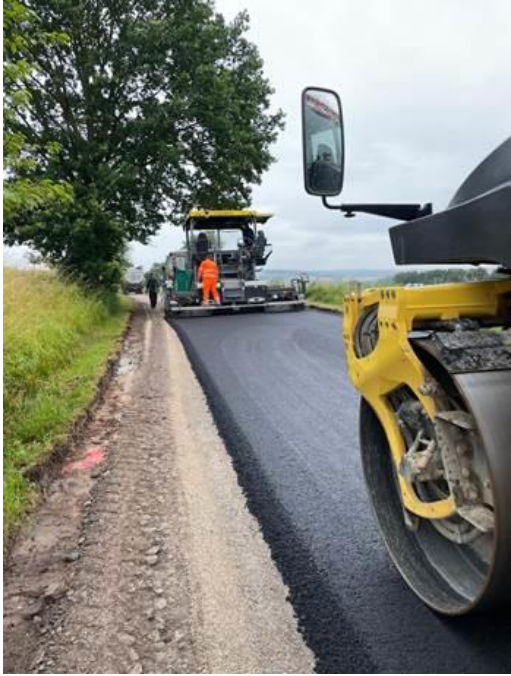
Asphaltarbeiten

Direkt nach Abschluss der Stabilisierung, begann die Asphaltierung der Straße. Eine 6 cm dicke Tragdeckschicht mit AC 16 Körnung wurde aufgebracht, um eine hohe Widerstandsfähigkeit gegen Witterungseinflüsse und Verkehrsbelastungen zu gewährleisten.

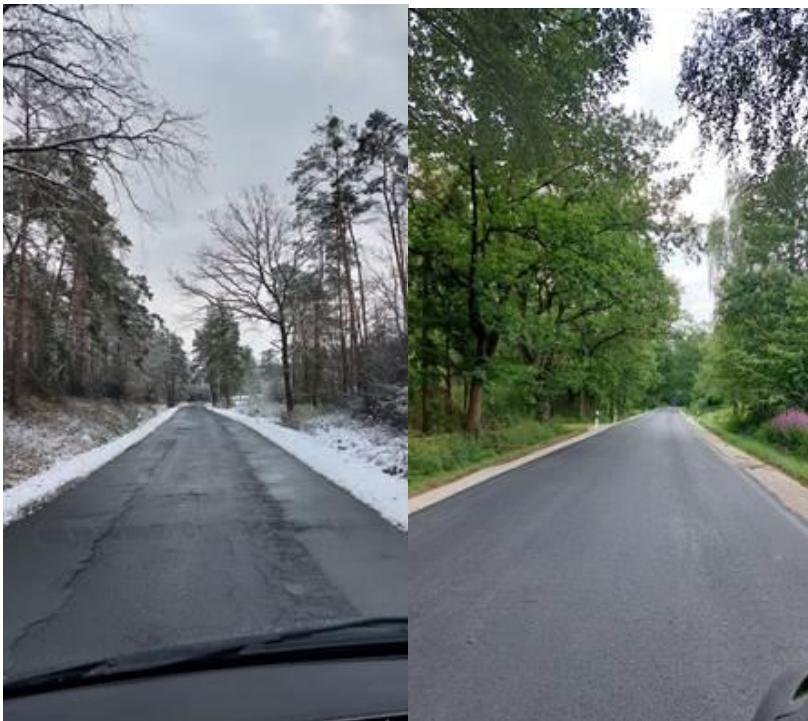
Vorher/Nachher
