Bericht zur Sanierung der Jakob-Wagner-Straße in der Gemeinde Feldkirchen b. München

Auftraggeber: Gemeinde Feldkirchen
Auftragnehmer: Panmax GmbH

Technischer Bericht:

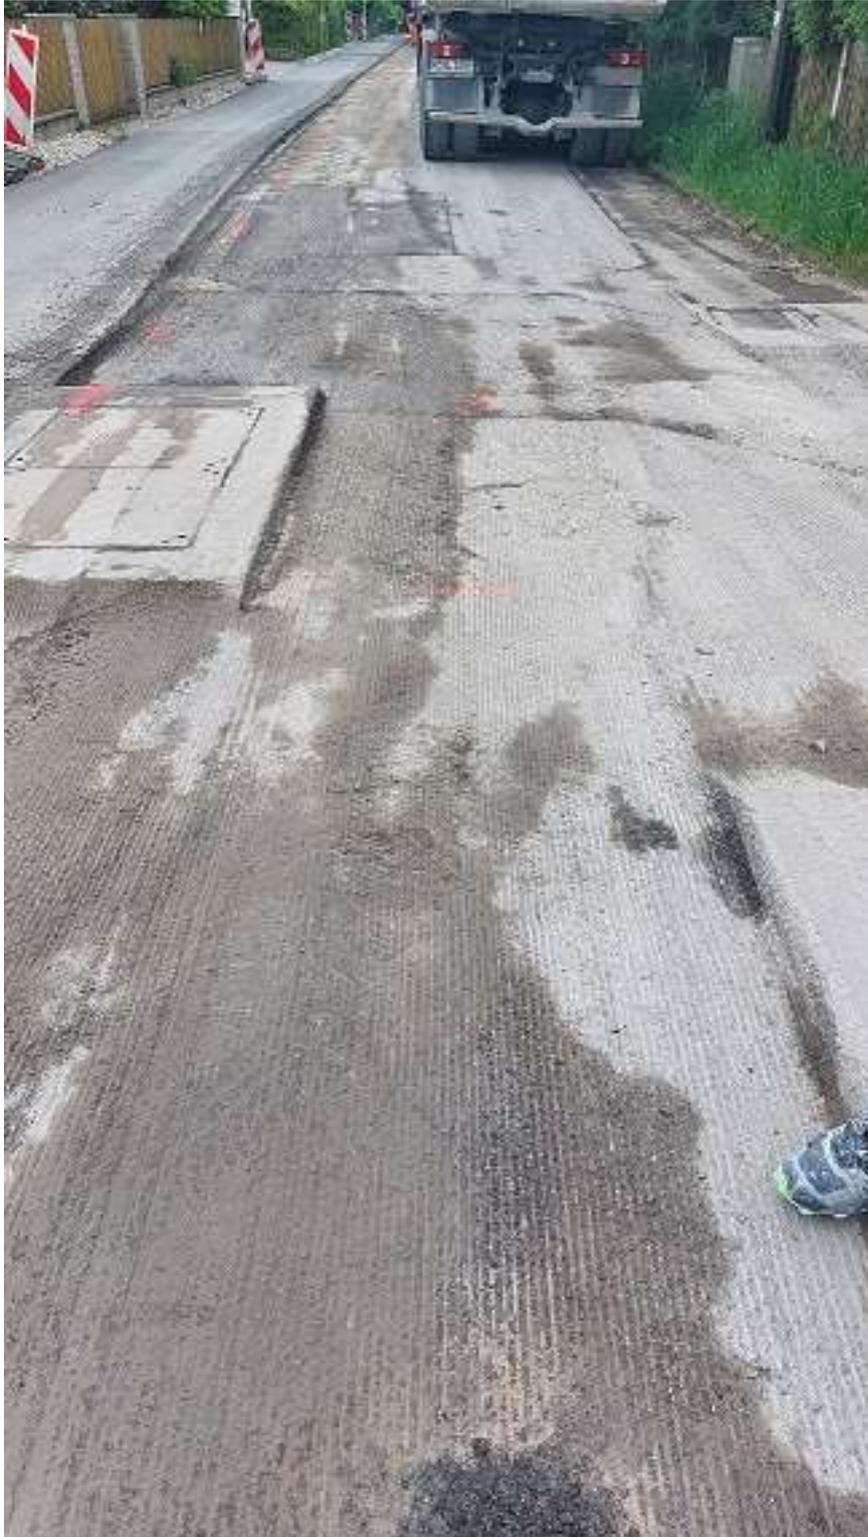
Asphaltfräsarbeiten um das Niveau der Hausanschlüsse wieder zu erreichen

16.05.2022	Asphaltfräsarbeiten
17.05.2022	Stabilisierungsarbeiten im Panmax Verfahren in einer Schichtdicke von 25cm
20.05.2022	Lastplattendruckversuche vor Asphaltierung
25.05.2022	Asphaltierung 6cm Tragdeckschicht

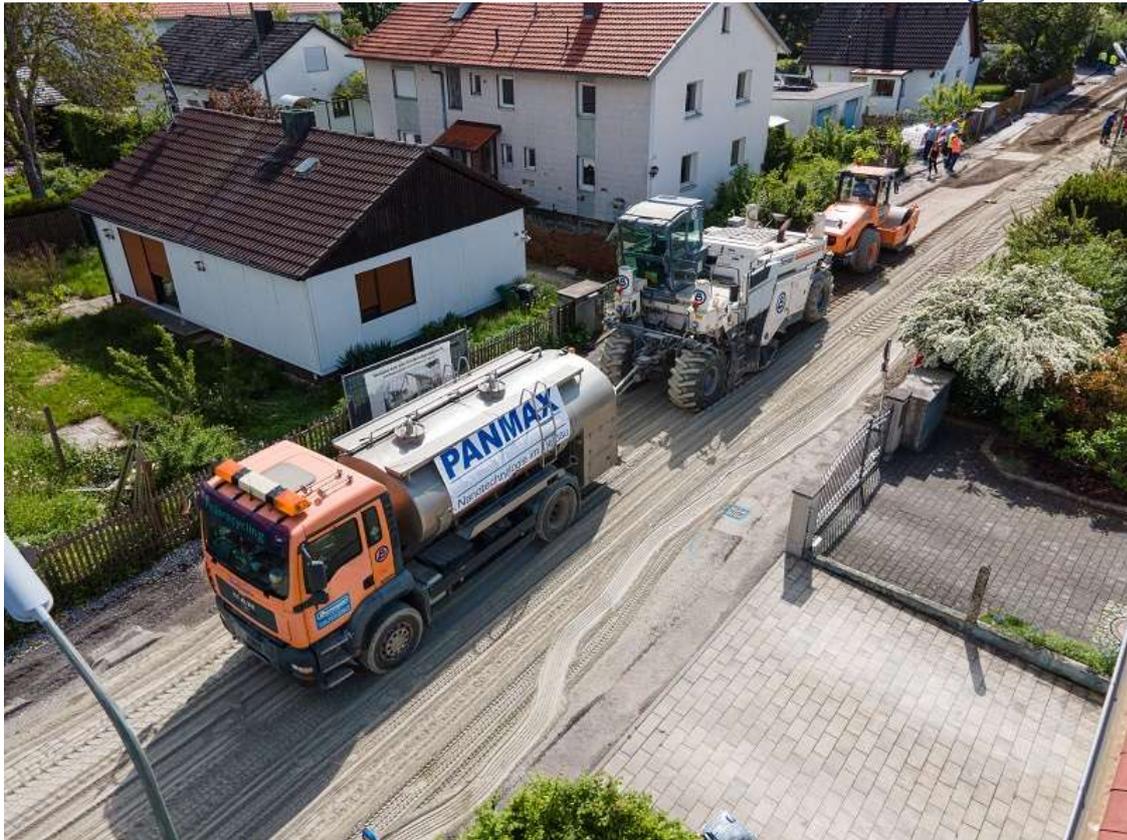
Stabilisierungsarbeiten

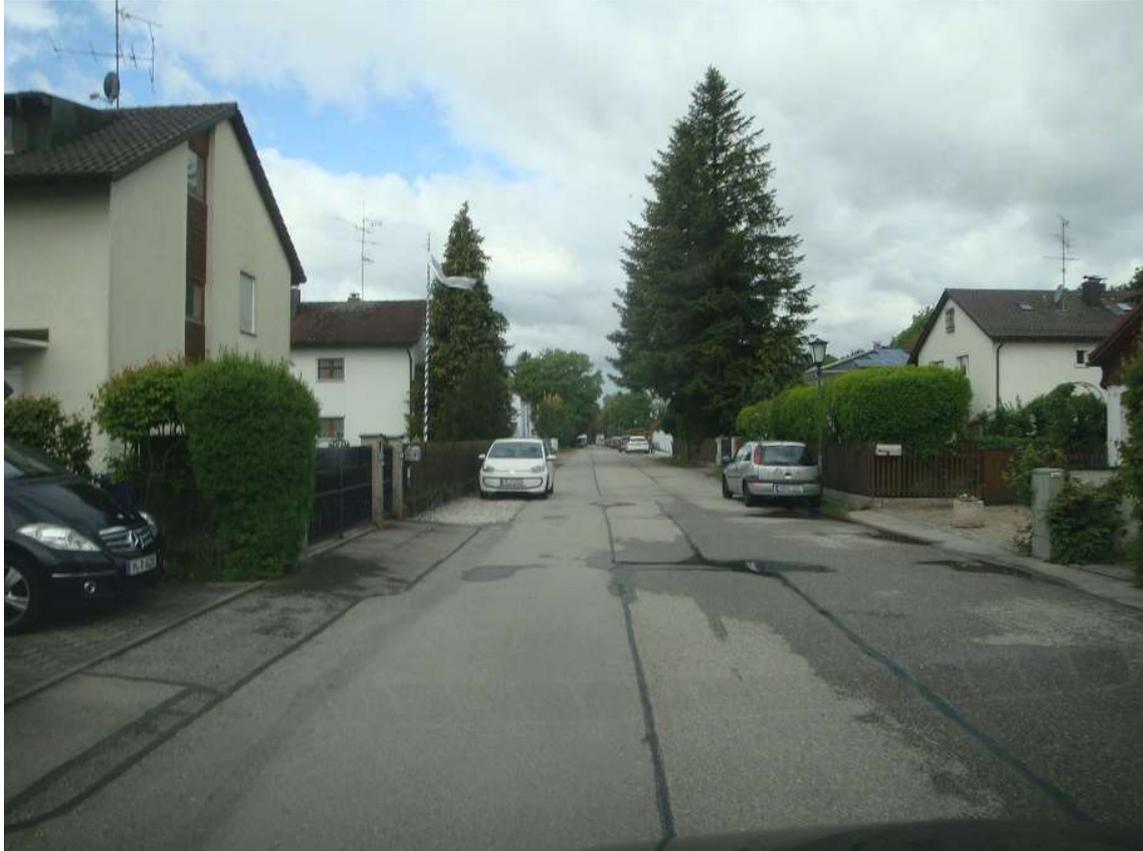
Vorher:

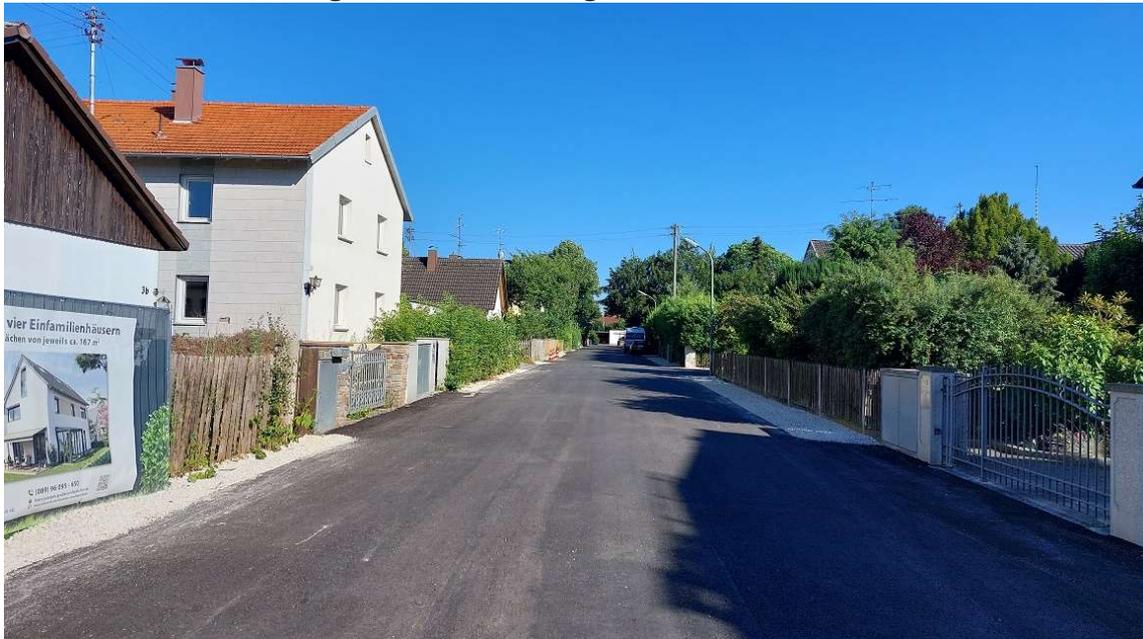
Nachher inkl. Erneuerung der seitlichen Rigolen:
